SOLICITUD DE APEO DE ARBOLADO VIARIO (AP 39-22) PARTE 2ª

MOTIVO DEL APEO: Obra de nueva edificación (viviendas)

1. **FECHA:** 9 de febrero de 2022
2. **SITUACIÓN:** Calle La Florida **DISTRITO:** Nervión
3. **ESPECIE:** *Platanus hispanica* **ID:**322
4. **P.C. (cm):** 144 **ALTURA (m):** 14

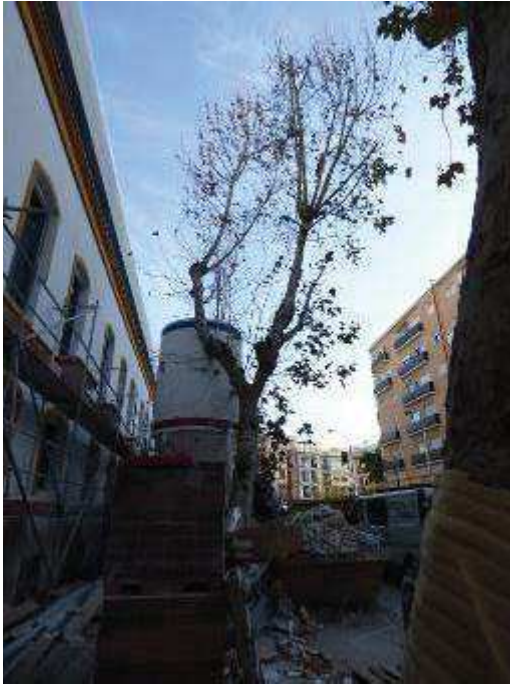
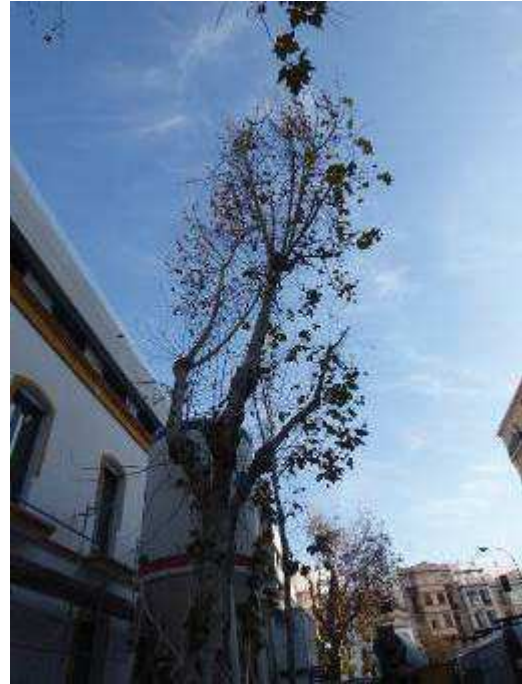
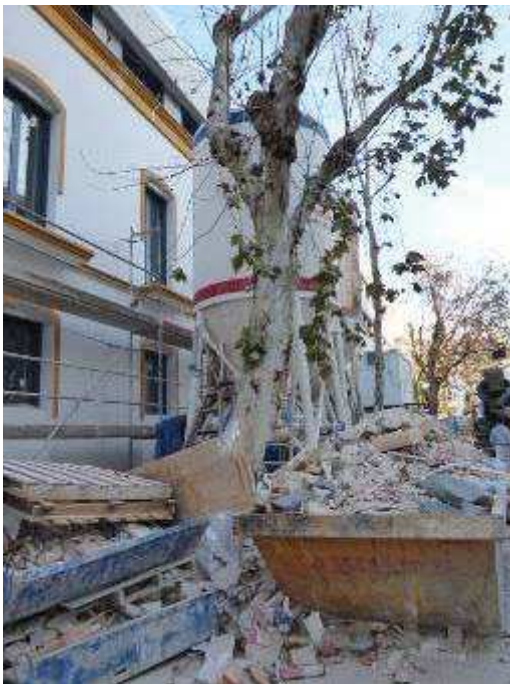
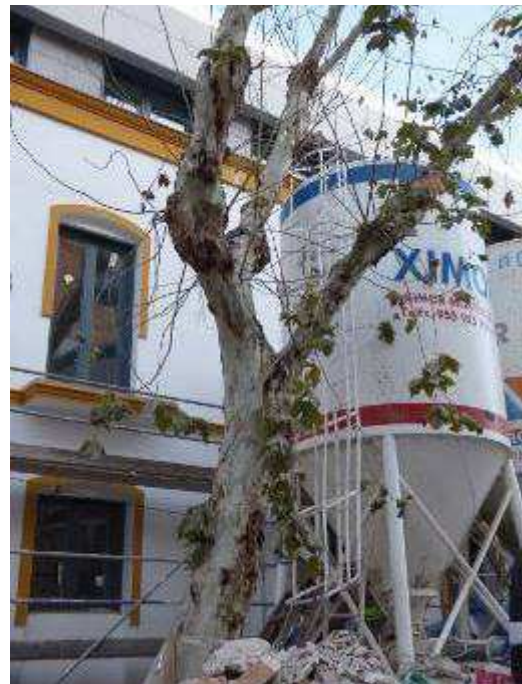
10. FOTOGRAFÍAS:

7. **LESIONES GRAVES:**
 - Chancro característico de esta especie en nuestra ciudad, originado por la acción conjunta de numerosos agentes bióticos (entre ellos, según diversos estudios, se ha detectado la presencia de *Kaloterms flavicollis* (termita), *Synanthedon codeti* (lepidóptero) y hongos como *Fusarium solani*, *Phaeoacremonium inflatipes*, *Splanchnonema platan*, *Inonotus sp.* y *Phialophora sp.*), en la base de los ejes primarios de copa, cruz principal y a lo largo del tronco. La incesante actividad de los agentes impide la compartimentación efectiva de las heridas, por lo que es probable el incremento progresivo de las lesiones, tanto en el interior de los fustes (oquedades y galerías), como en el exterior (necrosis cortical). A pesar de estas afecciones, el árbol se venía conservando, antes y durante la obra, en un rango de riesgo de fallo tolerable.

- Daños mecánicos en tronco a partir de 2m por impacto de maquinaria de la obra.
8. **ESTADO GENERAL:**
 - Árbol maduro, antiguo desmoche de copa, con síntomas de desvitalización incipiente.

9. **OBSERVACIONES:**
 - Incompatibilidad ineludible de la posición arbolada con la reurbanización proyectada en este tramo de acerado, que incluye el vado del garaje del inmueble, el reacondicionamiento del acerado, la implementación de nuevas plazas de aparcamiento público hacia calzada y la canalización de los servicios urbanos de suministro del nuevo edificio de viviendas.

- Se prevé la conservación del número de posiciones arboladas en este acerado mediante la reubicación de los alcorques y ejemplares de nueva plantación.
