Expediente: 45/2022

"ÚNICO.- Autorizar el apeo de un ejemplar de *Platanus hispánica* con ID nº 323, situado en la calle La Florida (AP-40-2022). De acuerdo con el informe del Servicio Técnico: **MOTIVO DEL APEO: Obra de nueva edificación (viviendas). A causa de la incompatibilidad de las posiciones arboladas actuales con la reurbanización aprobada en este tramo de acerado, proyectada paralelamente a la construcción del nuevo edificio de viviendas, que incluye el acceso a los garajes del interior del inmueble, el acondicionamiento del acerado, la ejecución de plazas de aparcamiento público en calzada y la canalización de servicios subterráneos de suministro para las nuevas viviendas. Se ha planificado la reubicación de los alcorques en el espacio urbano diseñado para esta localización, de manera que, tras la conclusión de la obra, se conserve el número de posiciones arboladas con ejemplares de nueva plantación. El árbol, que se encuentra en etapa de desarrollo adulta, presenta, extendida en tronco, cruz principal y base de ejes primarios, la afección de origen biótico típica de esta especie en nuestra ciudad, denominada 'Chancro del Plátano', con trascendencia mecánica, puesto que

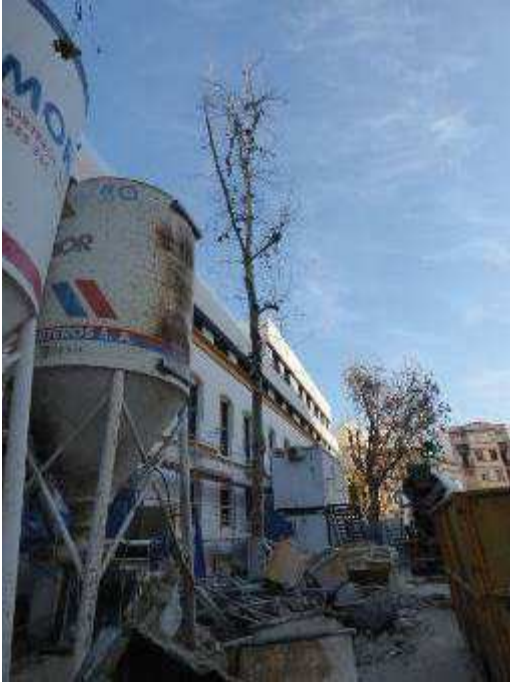
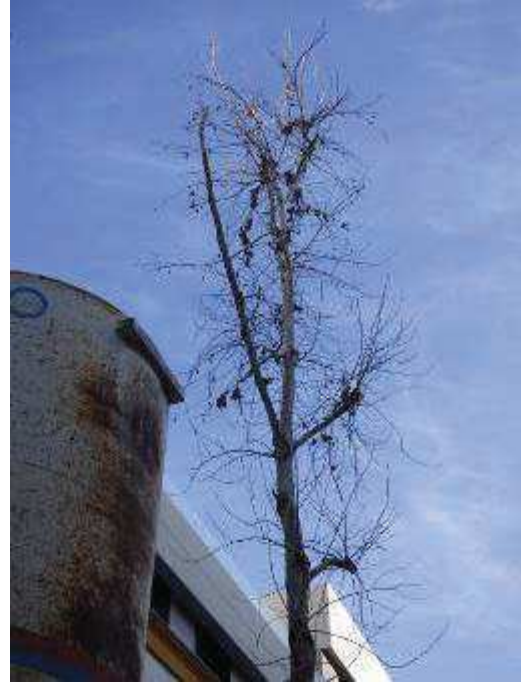
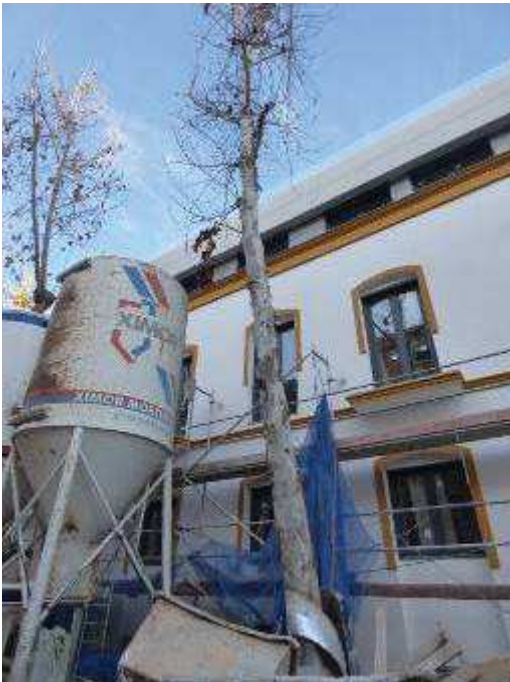
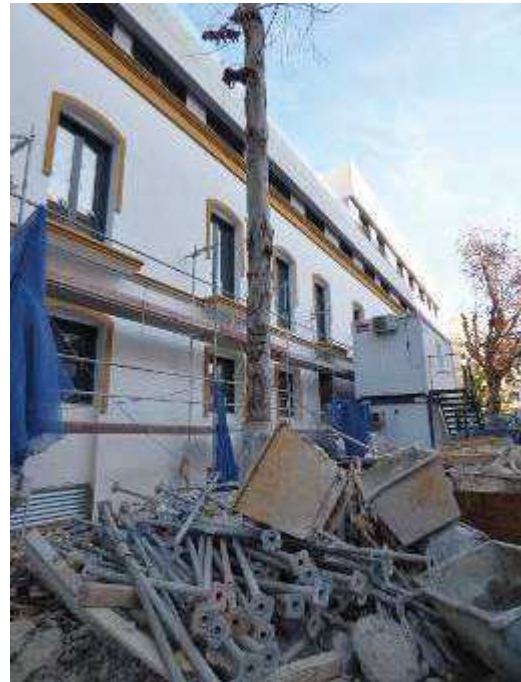
10. FOTOGRAFÍAS:

7. **LESIONES GRAVES:**
 - Chancro característico de esta especie en nuestra ciudad, originado por la acción conjunta de numerosos agentes bióticos (entre ellos, según diversos estudios, se ha detectado la presencia de *Kaloterms flavicollis* (termita), *Synanthedon codeti* (lepidóptero) y hongos como *Fusarium solani*, *Phaeoacremonium inflatipes*, *Splanchnonema platan*, *Inonotus sp.* y *Phialophora sp.*), en la base de los ejes primarios de copa, cruz principal y a lo largo del tronco. La incesante actividad de los agentes impide la compartimentación efectiva de las heridas, por lo que es probable el incremento progresivo de las lesiones, tanto en el interior de los fustes (oquedades y galerías), como en el exterior (necrosis cortical). A pesar de estas afecciones, el árbol se venía conservando, antes y durante la obra, en un rango de riesgo de fallo tolerable.

- Daños mecánicos en tronco a partir de 2m por impacto de maquinaria de la obra.
8. **ESTADO GENERAL:**
 - Árbol adulto, desestructurado por refaldado excesivo para habilitar el traslado de equipos de trabajo y vehículos de obra, con síntomas de desvitalización incipiente.

9. **OBSERVACIONES:**
 - Incompatibilidad ineludible de la posición arbolada con la reurbanización proyectada en este tramo de acerado, que incluye el vado del garaje del inmueble, el reacondicionamiento del acerado, la implementación de nuevas plazas de aparcamiento público hacia calzada y la canalización de los servicios urbanos de suministro del nuevo edificio de viviendas.

- Se prevé la conservación del número de posiciones arboladas en este acerado mediante la reubicación de los alcorques y ejemplares de nueva plantación.
