Expediente: 45/2022

"ÚNICO.- Autorizar el apeo de un ejemplar de *Platanus hispánica* con ID nº 298, situado en la calle La Florida (AP-41-2022). De acuerdo con el informe del Servicio Técnico: **MOTIVO DEL APEO: Obra de nueva edificación (viviendas). A causa de la incompatibilidad de las posiciones arboladas actuales con la reurbanización aprobada en este tramo de acerado, proyectada paralelamente a la construcción del nuevo edificio de viviendas, que incluye el acceso a los garajes del interior del inmueble, el acondicionamiento del acerado, la ejecución de plazas de aparcamiento público en calzada y la canalización de servicios subterráneos de suministro para las nuevas viviendas. Se ha planificado la reubicación de los alcorques en el espacio urbano diseñado para esta localización, de manera que, tras la conclusión de la obra, se conserve el número de posiciones arboladas con ejemplares de nueva plantación. El árbol, que se encuentra en etapa de desarrollo adulta, presenta, extendida en tronco, cruz principal y base de ejes primarios, la afección de origen biótico típica de esta especie en nuestra ciudad, denominada 'Chancro del Plátano', con trascendencia mecánica, puesto que

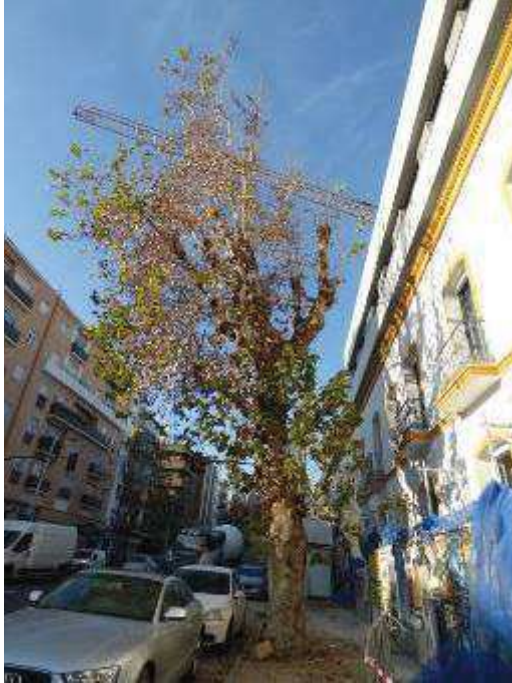
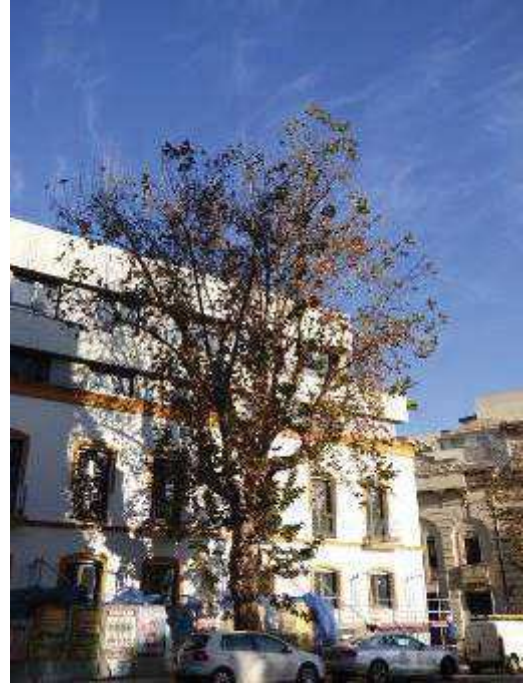
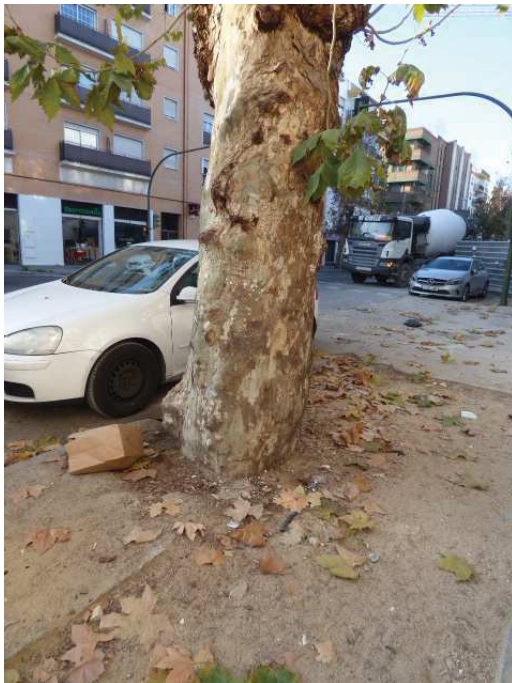
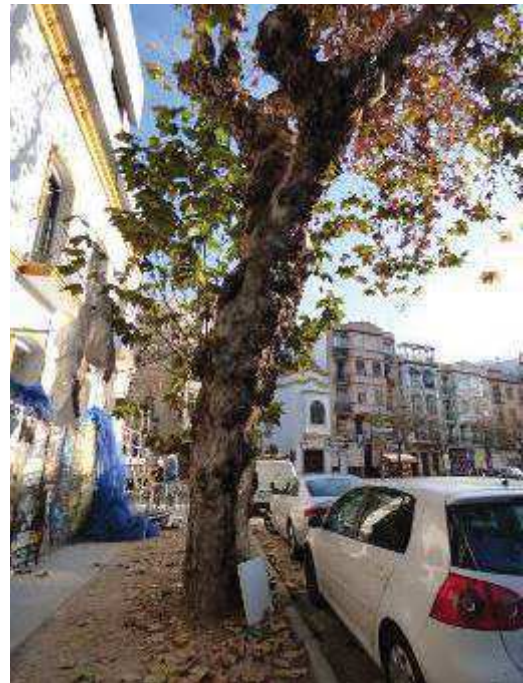
10. FOTOGRAFÍAS:

7. **LESIONES GRAVES:**
 - Chancro característico de esta especie en nuestra ciudad, originado por la acción conjunta de numerosos agentes bióticos (entre ellos, según diversos estudios, se ha detectado la presencia de *Kaloterms flavicollis* (termita), *Synanthedon codeti* (lepidóptero) y hongos como *Fusarium solani*, *Phaeoacremonium inflatipes*, *Splanchnonema platan*, *Inonotus sp.* y *Phialophora sp.*), en la base de los ejes primarios de copa, cruz principal y a lo largo del tronco. La incesante actividad de los agentes impide la compartimentación efectiva de las heridas, por lo que es probable el incremento progresivo de las lesiones, tanto en el interior de los fustes (oquedades y galerías), como en el exterior (necrosis cortical). A pesar de estas afecciones, el árbol se venía conservando, antes y durante la obra, en un rango de riesgo de fallo tolerable.

8. **ESTADO GENERAL:**
 - Árbol maduro, antiguamente desmochado, eliminación total de reiterados en dos cimales para instalación de andamio de obra. Síntomas de desvitalización incipiente.

9. **OBSERVACIONES:**
 - Incompatibilidad ineludible de la posición arbolada con la reurbanización proyectada en este tramo de acerado, que incluye el vado del garaje del inmueble, el reacondicionamiento del acerado, la implementación de nuevas plazas de aparcamiento público hacia calzada y la canalización de los servicios urbanos de suministro del nuevo edificio de viviendas.

- Se prevé la conservación del número de posiciones arboladas en este acerado mediante la reubicación de los alcorques y ejemplares de nueva plantación.
