Expediente 1/2022

AP-561-2021
AAP

COMUNICADO DE APEO DE ARBOLADO VIARIO (AP-561-21) PARTE 2ª

MOTIVO: RIESGO NO TOLERABLE

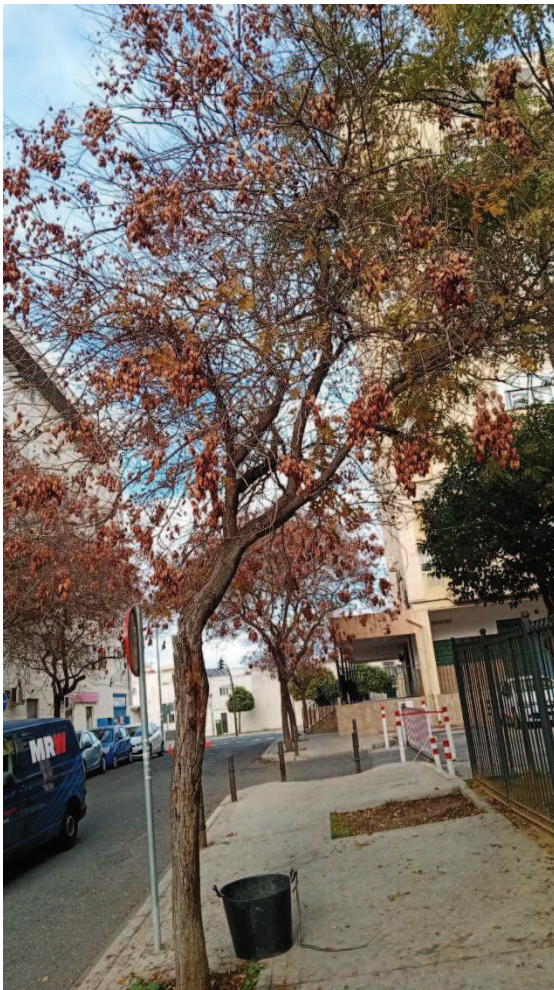
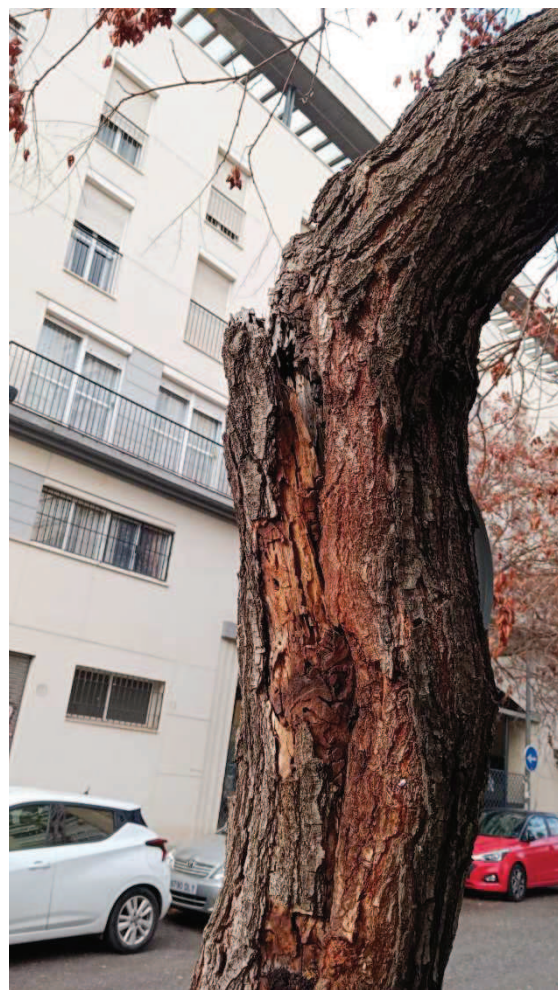
12. FOTOGRAFÍAS:

1. **FECHA:** 7 de febrero de 2022
2. **SITUACIÓN:** Calle Sánchez Samaniego.
3. **Distrito:** San Pablo – Santa Justa.
4. **ESPECIE:** *Koelreuteria paniculata*.
5. **P.C. (c.m):** 75
6. **ALTURA (m):** 5.5
7. **ALCORQUE (m):** 1 x 1
8. **LATITUD DE ACERADO(m):** 3
9. **LESIONES GRAVES:**
 - Grieta activa en tronco, asociada a la inserción del único eje primario.
 - Proceso consolidado de degradación fúngica asociada al área de rotura.
 - El fallo ya se ha dado y el momento del colapso total es inminente.
10. **ESTADO GENERAL:**
 - El estado fisiológico aparente está dentro de los parámetros habituales.
11. **OBSERVACIONES:**
 - No existen alternativas al apeo para conservar el ejemplar.
 - Se inspecciona en altura y se constata la pérdida prácticamente total de capacidad de soporte mecánico.

Notas, explicaciones, descripciones: Ejemplar sobre el que se observa una grieta activa. Da el aviso para revisión la propia patrulla de poda que se encuentra en la zona. Se revisa en altura y se constata que la capacidad de resistencia mecánica es mínima. Y que podría hacerse colapsar toda la copa con fuerza de tracción manual. Se observa un proceso de degradación fúngica consolidada coincidiendo con el área afectada por la grieta activa.

Propuestas y/o consejos Se apea en el momento, debido a que se le asocia un nivel de RIESGO NO TOLERABLE, y debido a que el colapso completo es inevitable. Sin existir alternativas que permitan la consolidación de los defectos.
