**FICHA DE APEO DE ARBOLADO VIARIO (178/22) PARTE 2ª**

**MOTIVO DEL APEO: Árbol muerto**

1. **FECHA:** 29/04/22
2. **SITUACIÓN:** Avenida La Paz **DISTRITO:** Sur
3. **ESPECIE:** *Ulmus pumila* **Nº ID:** 238
4. **P.C. (cm):** 75 **ALTURA (m):** 7 **ALCORQUE (m):** Cuadrado individual

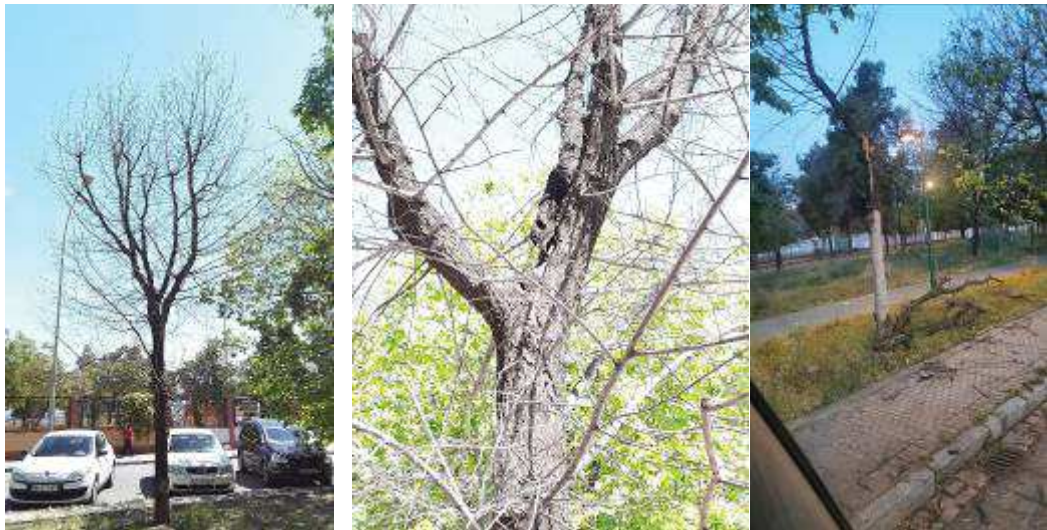
9. **FOTOGRAFÍAS:**

6. **LESIONES GRAVES:** 100% madera muerta en descomposición. Descortezado del fuste y ejes principales. Fractura de rama principal el día 22/04/22, durante jornada de lluvias continuadas y rachas de viento de hasta 48km/h. Tras la muerte del ejemplar, existe una alta probabilidad de fractura de ramas y/o vuelco del árbol completo debido al consiguiente debilitamiento mecánico y pudrición de los tejidos disfuncionales.

7. **ESTADO GENERAL:** Árbol adulto, con antiguo terciado de copa.
8. **OBSERVACIONES:** Se estima que el origen del declive terminal del ejemplar se ha debido a afecciones radiculares propiciadas por factores abióticos perjudiciales para el óptimo desarrollo del árbol, (plantación sobre albero compactado y remodelaciones del acerado circundante), sumados a la antigua práctica de podas drásticas, ahora obsoletas, que suponían una reducción total de la capacidad fotosintética del árbol, comprometiendo ostensiblemente la acumulación de reservas y, con ello, su resiliencia ante daños y afecciones, y su potencial de refuerzo de defectos estructurales.
