## SOLICITUD DE APEO DE ARBOLADO VIARIO (AP 28-23) PARTE 2ª

**MOTIVO DEL APEO:** Incompatibilidad con nuevas infraestructuras urbanas

1. **FECHA:** 13 de febrero de 2023
2. **SITUACIÓN:** Calle Amperio
3. **DISTRITO:** Cerro Amate
4. **ESPECIE:** *Bauhinia variegata* ID:121259
5. **P.C. (cm):** 56

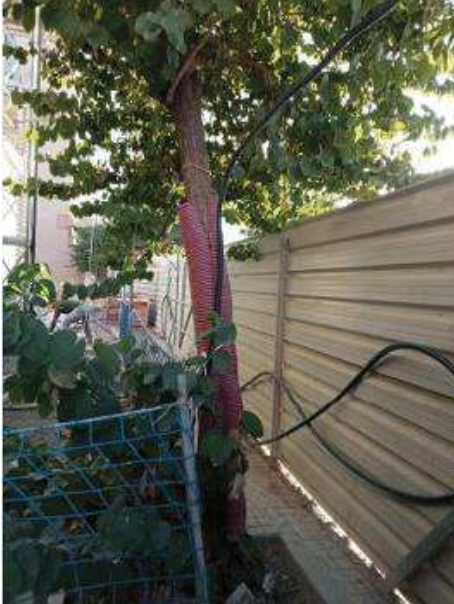
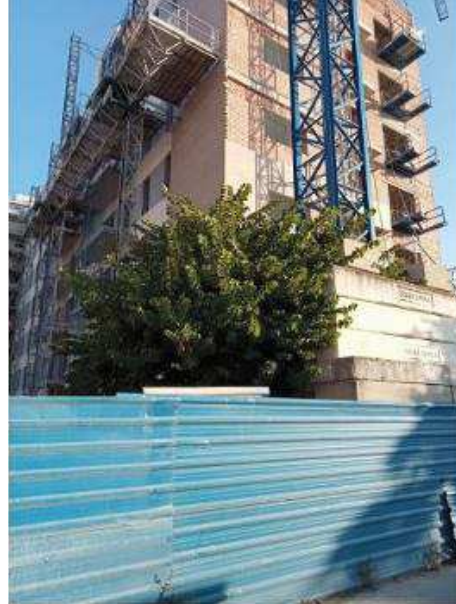
## 12. FOTOGRAFÍAS:

9. **LESIONES GRAVES:**
  - Daños mecánicos en tronco y copa por roce e impacto de maquinaria pesada.
  - Vertidos de productos químicos y acopio de restos dentro del alcorque.

- Sujeción y anclaje de instalaciones provisionales de obra en el tronco.
10. **ESTADO GENERAL:**
  - Árbol adulto, estructurado, con vitalidad media y sin afecciones foliares significativas, ni defectos mecánicos relevantes antes de los daños provocados por la obra.

11. **OBSERVACIONES:**
  - Interferencia ineludible de esta posición arbolada con la acometida de saneamiento de EMASESA y la entrada de vehículos de emergencia proyectada para el edificio.

- Como consecuencia de la incompatibilidad de posiciones arboladas preexistentes con los suministros y accesibilidad de la nueva edificación, se va a proceder al apeo de 2 ejemplares más de la misma especie (ID2121 y ID2120), coetáneos, con buena vitalidad y en un estado biomecánico óptimo antes de la obra.
