**Expediente: 74/2023**

AP-86-2023 a AP-93-2023  
 AP-92-2023  
 CAF

## SOLICITUD DE APEO DE ARBOLADO VIARIO (AP-92-23) PARTE 2ª

**MOTIVO DEL APEO:** Obra de Renovación de Infraestructuras de EMASESA y Actuación Urbanística en las Avenidas San Francisco Javier y Luis de Morales. Distrito de Nervión, Sevilla.

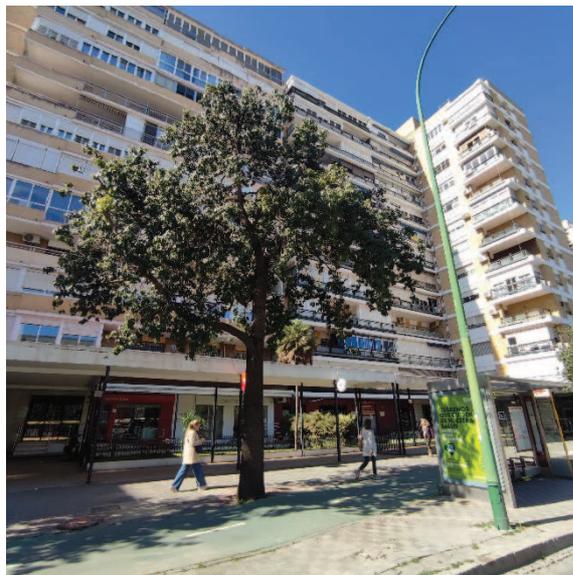
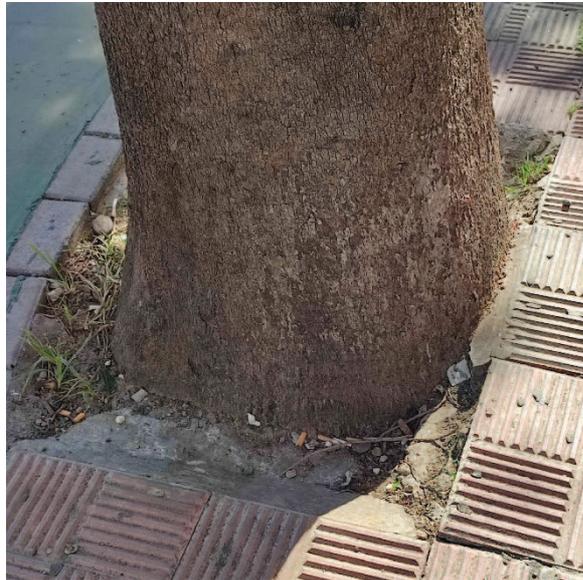
#### **FOTOGRAFÍAS:**

1. **FECHA:** 3 de marzo de 2023
2. **SITUACIÓN:** Avenida Luis de Morales
3. **DISTRITO:** Nervión.
4. **ESPECIE:** *Brachychiton populneus*. **ID:** 885
5. **P.C. (cm):** 150
6. **ALTURA (m):** 8
7. **ALCORQUE (m):** 0,75 x 0,90 m
8. **LATITUD DE ACERADO(m):** 5
9. **LESIONES GRAVES:**

- Madera vista en tronco por cortes de poda.

- Árbol maduro, con vitalidad normal. Presenta ejes secundarios lateralizados reducidos con poda.

- Interferencia ineludible de la posición arbolada con la obra de Renovación de Infraestructuras de EMASESA y Actuación Urbanística en las Avenidas San Francisco Javier y Luis de Morales. Las obras proyectadas para la mejora del carril bici, en trazado y pavimento, y las actuaciones de reurbanización en el “corredor verde” que acompañan la mejora y renovación de la infraestructura hidráulica en el lado Oeste de la calle provocarán alteraciones significativas en el entorno, provocando daños sobre raíces de relevancia estructural dentro del área crítica de anclaje. Estos daños afectarán a la vitalidad del ejemplar así como a su estabilidad mecánica, lo que

implicará la pérdida definitiva de viabilidad del árbol, sin alternativas posibles que permitan la conservación del ejemplar.

- Considerando las características de la especie, oficialmente clasificada dentro del grupo de longevidad media, se estima una importante pérdida en cuanto a funcionalidad, declive fisiológico y riesgo de fallo dentro de márgenes tolerables, dadas las alteraciones proyectadas en el entorno.
- Por las características de tamaño, porte y edad, no se considera ejemplar trasplantable en condiciones adecuadas que aseguren su viabilidad futura.

**“ÚNICO.-** Autorizar el apeo de **un ejemplar de *Brachychiton populneus* con ID nº 885 situado en la Avenida Luis de Morales (AP-92-2023)**. De acuerdo con el informe del Servicio Técnico: **MOTIVO DEL APEO:** *Obra de Renovación de Infraestructuras de EMASESA y Actuación Urbanística en las Avenidas San Francisco Javier y Luis de Morales. Distrito de Nervión, Sevilla. Se solicita autorización para proceder al apeo de un ejemplar maduro de *Brachychiton populneus* situado en la Avenida Luis de Morales, a causa de la ejecución de la obra de Renovación de Infraestructuras de EMASESA y Actuación Urbanística en las Avenidas San Francisco Javier y Luis de Morales. Distrito de Nervión, Sevilla, que interfiere de manera ineludible con el área crítica de anclaje radicular y copa, comprometiendo irreversiblemente la estabilidad mecánica, la integridad estructural y la viabilidad fisiológica y funcional del árbol. Las obras proyectadas para la mejora del carril bici, en trazado y pavimento, y las actuaciones de reurbanización en el “corredor verde” que acompañan la mejora y renovación de la infraestructura hidráulica en el lado Oeste de la calle provocarán alteraciones significativas en el entorno de algunos árboles. Aunque se contemplen todas las medidas de protección de arbolado durante la obra, las afecciones ineludibles que se ocasionarán, especialmente las relacionadas con el sistema radicular, como mínimo se reflejará en una desvitalización general de los ejemplares y un aumento del riesgo de roturas y/o vuelco del mismo. Otras posiciones arboladas resultan incompatibles con las actuaciones proyectadas. Las injerencias sobre las raíces leñosas y absorbentes serían graves e inevitables, y no existen alternativas viables para preservar el árbol afectado por los trabajos en condiciones de óptima salud y seguridad. ESTADO GENERAL: Árbol maduro, con vitalidad normal. Presenta ejes secundarios lateralizados reducidos con poda. OBSERVACIONES: Interferencia ineludible de la posición arbolada con la obra de Renovación de Infraestructuras de EMASESA y Actuación Urbanística en las Avenidas San Francisco Javier y Luis de Morales. Las obras proyectadas para la mejora del carril bici, en trazado y pavimento, y las actuaciones de reurbanización en el “corredor verde” que acompañan la mejora y renovación de la infraestructura hidráulica en el lado Oeste de la calle provocarán alteraciones significativas en el entorno, provocando daños sobre raíces de relevancia estructural dentro del área crítica de anclaje.*
