FICHA DE COMUNICADO APEO DE ARBOLADO VIARIO (AP 40-2023) PARTE 2ª

2. SITUACIÓN: Parque Infanta Elena

3. ESPECIE: *Ulmus pumila* ID 3.128

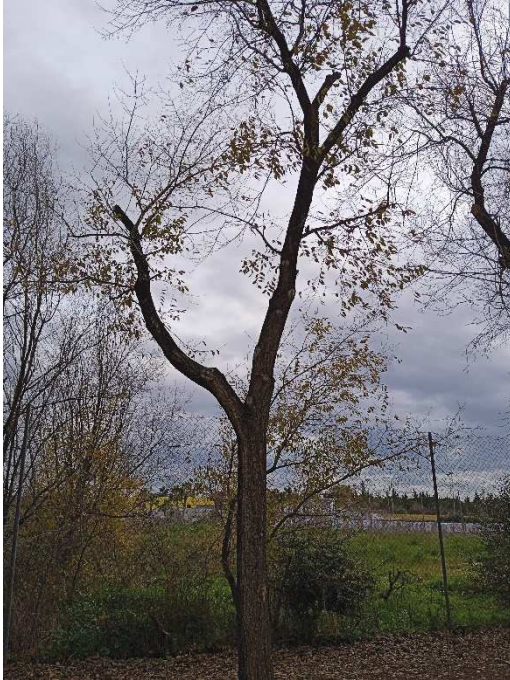
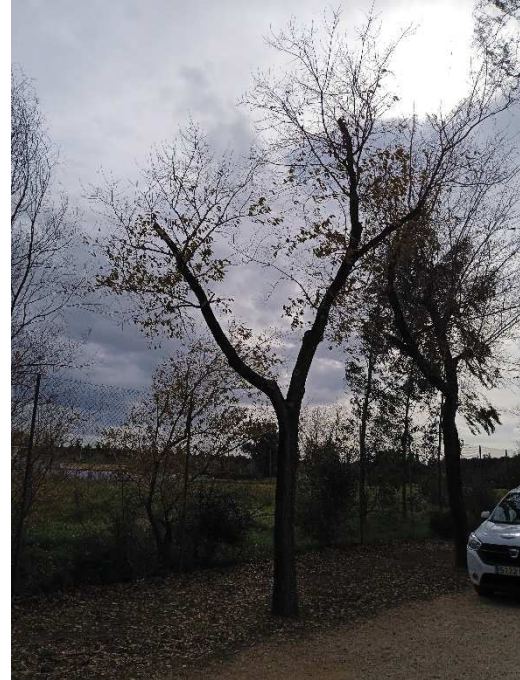
9. FOTOGRAFÍAS:

6. LESIONES GRAVES: Ninguna.

7. ESTADO GENERAL: Debilitado. El estado fisiológico, asociado al vigor, está debilitado por la presencia de ramas secas y poca vigorosidad. Copa formada por codominancia de cimales, con posible corteza incluida y reiterados de poco calibre tras actuación de poda por regresión de copa, sin presentar riesgo alguno en el momento de la inspección.

8. OBSERVACIONES: Es un ejemplar debilitado, con presencia de ramas secas y copa debilitada, que no presenta defectos graves que generen riesgo de caída inminente del ejemplar.

Debido a las obras que se van a acometer en la zona por parte de Emasesa y dado que el ejemplar está situado en la traza del mismo, considerándose no trasplantable. Por tratarse de un imperativo por obra en el entorno del Parque Infanta Elena, se considera imprescindible su apeo.
