**Expediente: 72/2023**

AP-39-2023 a AP-52-2023 y AP-57-2023 a AP-58-2023  
AP-43-2023  
CAF

**FICHA DE COMUNICADO APEO DE ARBOLADO VIARIO (AP 43-2023) PARTE 2ª**

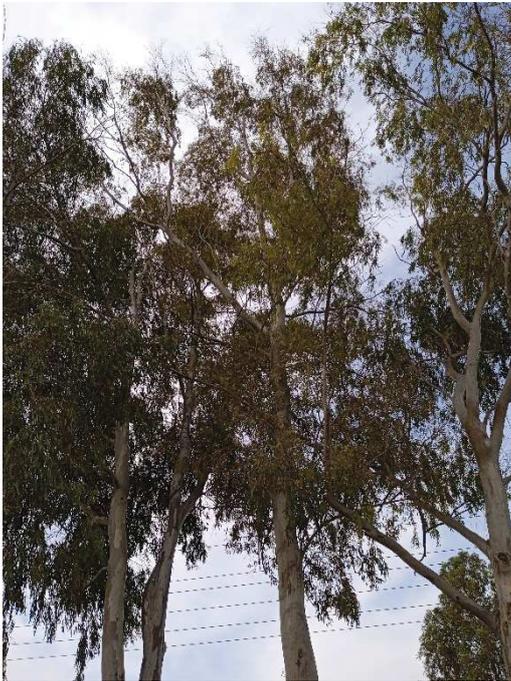
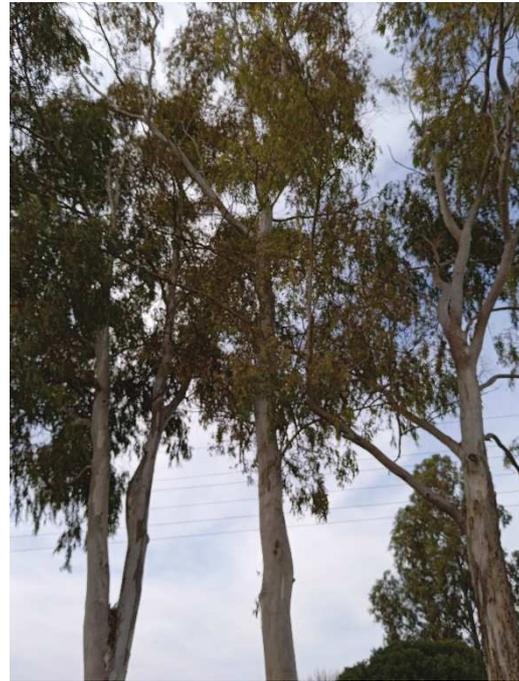
**9. FOTOGRAFÍAS:**

**7. ESTADO GENERAL:** Debilitado. Ejemplar situado en alineación, con alta densidad que ha provocado alta esbeltez y regresión de copa.

El estado fisiológico, asociado al vigor, está debilitado por la presencia de ramas secas y poca vigorosidad por la alta densidad de la alineación y las podas por cercanía a línea de media tensión; sin presentar riesgo alguno en el momento de la inspección.

**8. OBSERVACIONES:** Es un ejemplar debilitado, con presencia de ramas secas y poca vigorosidad debido a la alta densidad de la alineación y regresión de copa, que no presenta defectos graves que generen riesgo de caída inminente del ejemplar.

Debido a las obras que se van a acometer en la zona por parte de Emasesa y dado que el ejemplar está situado en la traza del mismo, considerándose no trasplantable. Por tratarse de un imperativo por obra en el entorno del Parque Infanta Elena, se considera imprescindible su apeo.
