FICHA DE COMUNICADO APEO DE ARBOLADO VIARIO (AP 51-2023) PARTE 2ª

2. SITUACIÓN: Parque Infanta Elena

3. ESPECIE: *Ulmus pumila* ID 127.892

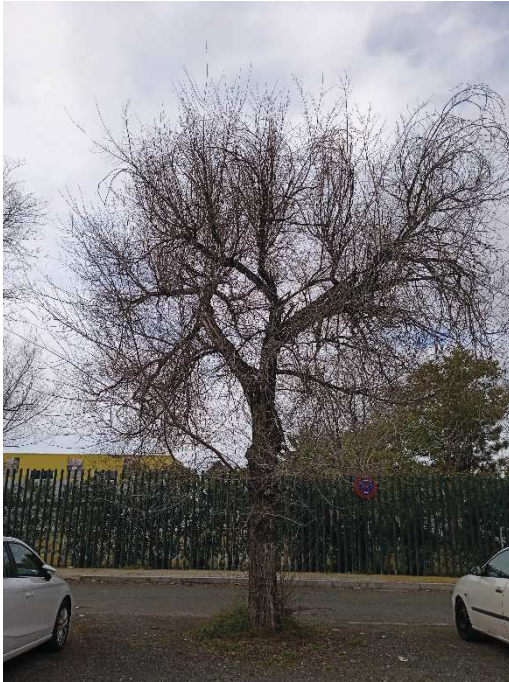
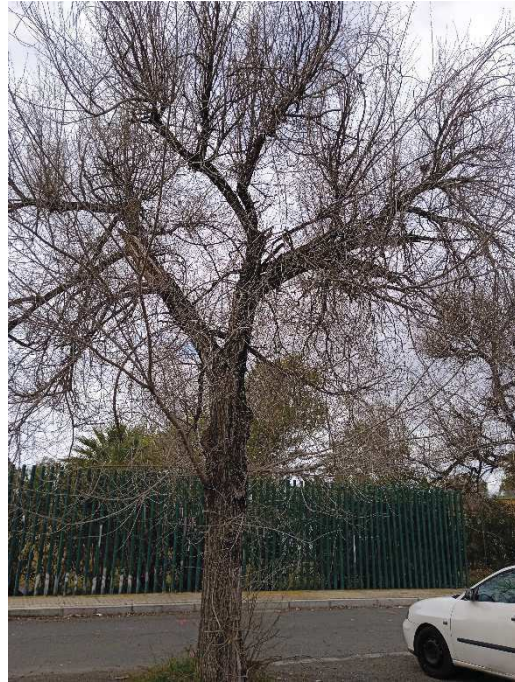
9. FOTOGRAFÍAS:

7. ESTADO GENERAL: Malo. El estado fisiológico, asociado al vigor, está muy debilitado por la presencia de múltiples ramas secas y poca vigorosidad, sin presentar riesgo alguno en el momento de la inspección.

8. OBSERVACIONES: Es un ejemplar muy debilitado, copa formada por dos cimales con codominancia, se observa desgarros en copa por fallos. Presenta regresión de copa y ha emitido reiterados en tronco; con alta presencia de ramas secas y copa muy debilitada, que no presenta defectos graves que generen riesgo de caída inminente del ejemplar.

Debido a las obras que se van a acometer en la zona por parte de Emasesa y dado que el ejemplar está situado en la traza del mismo, considerándose no trasplantable. Por tratarse de un imperativo por obra en el entorno del Parque Infanta Elena, se considera imprescindible su apeo.
