**Expediente: 404/2024**

SOLICITUD DE APEO DE ARBOLADO (AP-1126-2024) PARTE 1ª  
MOTIVO: INCOMPATIBILIDAD CON OBRA

Código: AP-1126-2024

Ubicación: Avda. San Lázaro

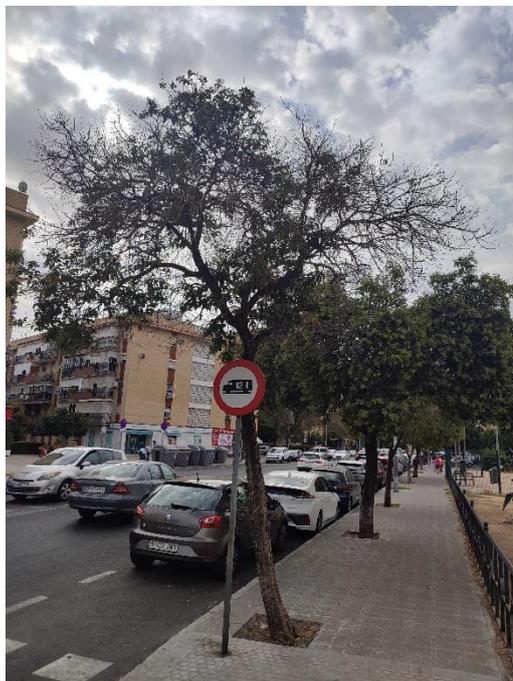
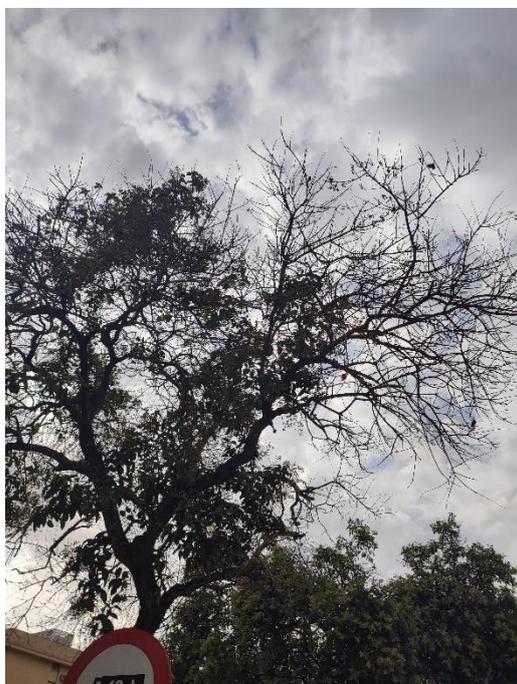
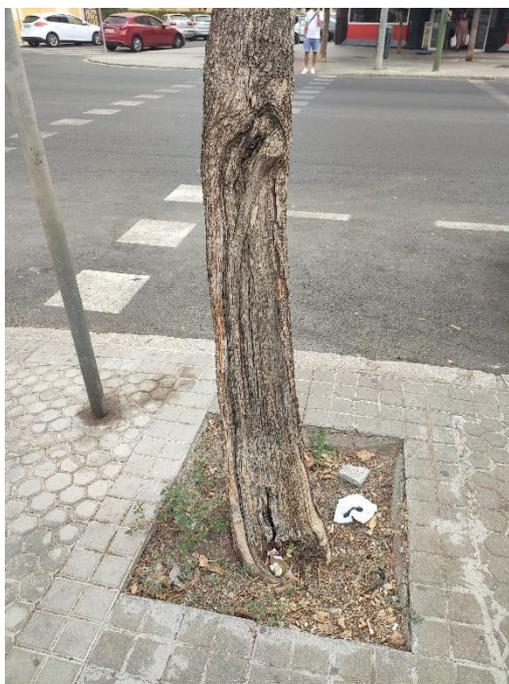
**12. FOTOGRAFÍAS DEL EJEMPLAR:**

8. LATITUD DE ACERADO(m):
9. LESIONES GRAVES:
  - Herida longitudinal en tronco con duramen visible.
  - Ramas secas.
10. ESTADO GENERAL:
  - Ejemplar decrépito. Tiene una herida longitudinal en tronco con duramen visible, de gran tamaño. 70% de la copa seca

11. OBSERVACIONES:
  - Interferencia ineludible de la posición arbolada con la obra de construcción de la Línea 3 de Metro de Sevilla, Subtramo II.
  - Los daños que pueden generarse a nivel radicular dada la interferencia de la posición con las obras previstas, tienen capacidad de mermar de forma inmediata la estabilidad del ejemplar, incluso su permanencia.

*Imágenes del ejemplar con id 107*

- Las alteraciones en tronco y copa, baja vitalidad, tamaño y porte del ejemplar hacen considerar inviable su trasplante.
  - El proyecto constructivo incluye la plantación de nuevos ejemplares, como compensación del total de arbolado afectado en este tramo.
