Expediente: 421/2024

FICHA DE SOLICITUD DE APEO DE ARBOLADO VIARIO (AP 1506/24) PARTE 1ª

ID: 81451
Código Apeo: AP 1506/24
UBICACIÓN: Z.V. Jardines del Prado de San Sebastián (DISTRITO SUR)
Árbol: *Tipuana tipu*
MOTIVO DEL APEO: Incompatible con obra

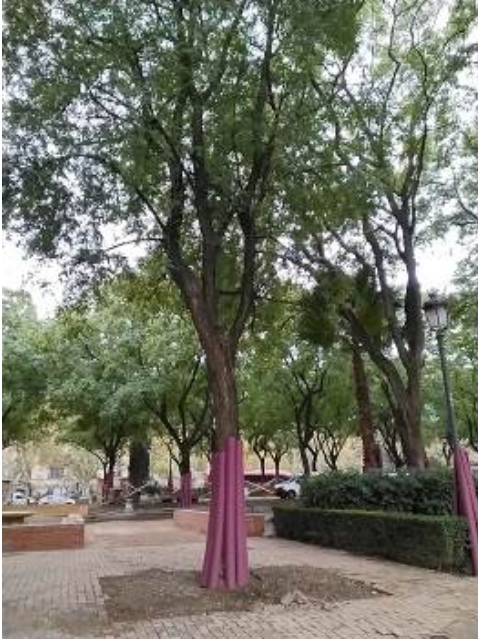
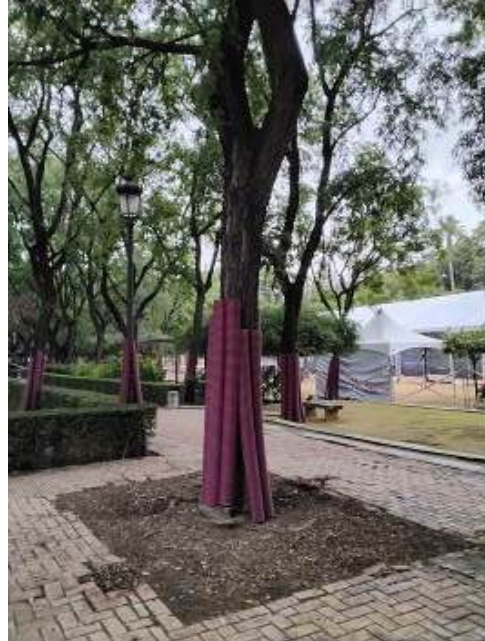
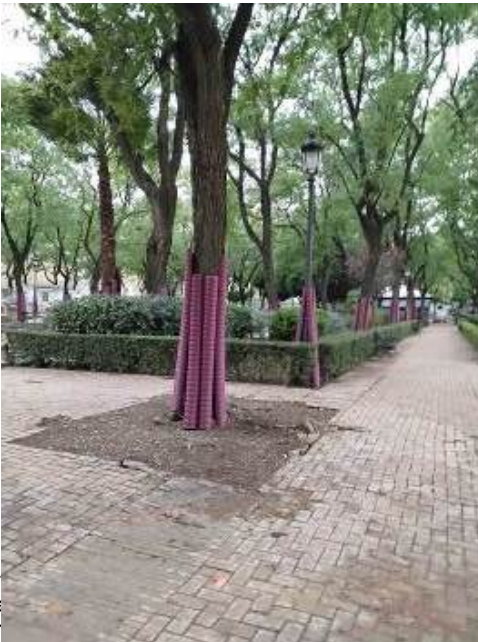
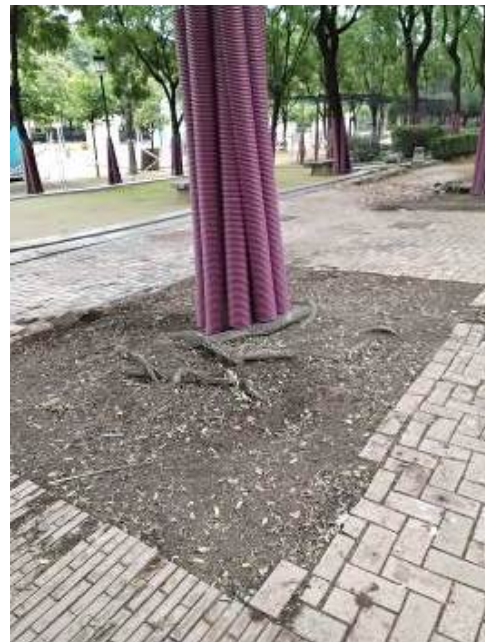
9. FOTOGRAFÍAS:

6. **LESIONES GRAVES:** Raíces superficiales que se extienden radialmente hasta más de cuatro metros del tronco principal, y raíces espiralizadas, alrededor del tronco, por limitación de espacio de crecimiento del alcorque original. Sin defectos mecánicos, ni debilidades fisiológicas aparentes.

7. **ESTADO GENERAL:** Árbol maduro, con vitalidad media, 10% de ramas secas de 4cm de diámetro máximo. No se observan afecciones foliares significativas.

8. **OBSERVACIONES:** Obra de Parques y Jardines para la reparación de zonas de paso que se encuentran en un estado muy deteriorado, presentando numerosas roturas, levantamiento de las losas y fuertes abultamientos del pavimento, que implican un riesgo significativo para la movilidad y dificultan gravemente la accesibilidad. Las labores de renovación de los firmes van a repercutir severa e inevitablemente en la estabilidad de este árbol y del ejemplar anexo (ID81450), de la misma especie, coetáneo, con un estado biomecánico análogo, puesto que ambos extienden superficialmente sus raíces en varias direcciones alrededor del pie, fuera del alcorque, hasta unos 4m de distancia, ejerciendo importantes interferencias con las canalizaciones subterráneas de servicios (alumbrado y agua) y con las superficies pavimentadas. Se han estudiado varias opciones para evitar el apeo de estos árboles, pero las afecciones que van a sufrir a nivel radicular son de alto impacto, perjudicando irreversiblemente su integridad estructural y viabilidad a corto plazo. El proyecto incluye la remodelación de los actuales alcorques para la

Por la presente se solicita autorización, para proceder al apeo de un ejemplar maduro de *Tipuana tipu* situado en la Zona Verde Jardines del Prado de San Sebastián, debido a la ejecución de reparaciones del pavimento, que actualmente presenta graves deformaciones y roturas, generando importantes obstáculos para el tránsito peatonal y para las personas con movilidad reducida. Estos trabajos urbanísticos prioritarios van a provocar daños inevitables y severos dentro del área crítica de anclaje radicular de este árbol y del anexo, de la misma especie (AP1505/ID81450), que será también apeado, al presentar, ambos, raíces superficiales que interfieren con el firme y con las canalizaciones soterradas.

Puesto que el ejemplar va a sufrir afecciones irreversibles en raíces leñosas de relevancia estructural en todo el perímetro del plato radicular, que reducirán su viabilidad de manera definitiva, incrementando la probabilidad de fallo por vuelco hasta un rango intolerable, sin acción viable para la mitigación del riesgo que permita conservar la funcionalidad del árbol, sin perjudicar gravemente su estructura, se **SOLICITA**, en cumplimiento del acuerdo SEGUNDO del pleno de fecha 15 de diciembre de 2005, la autorización pertinente para proceder a su apeo.
