**Expediente: 404/2024**

SOLICITUD DE APEO DE ARBOLADO (AP-1134-2024) PARTE 1ª  
MOTIVO: INCOMPATIBILIDAD CON OBRA

Código: AP-1134-2024

Ubicación: Calle Filatelia

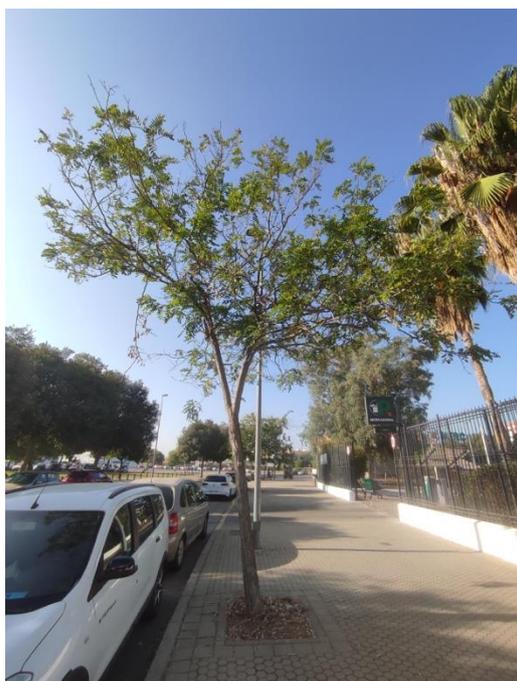
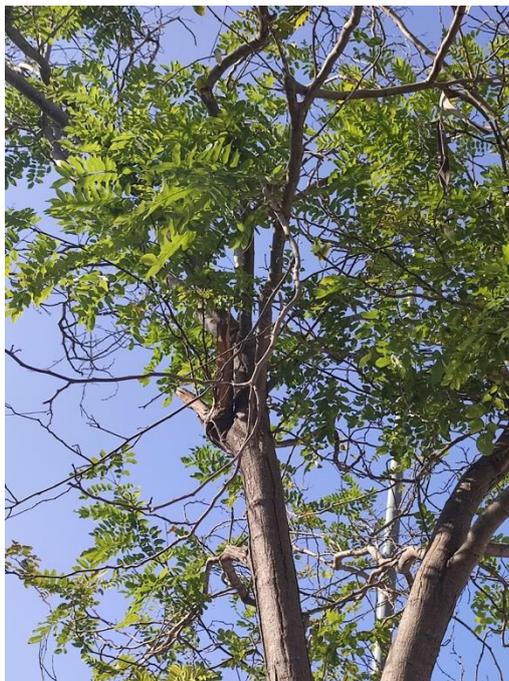
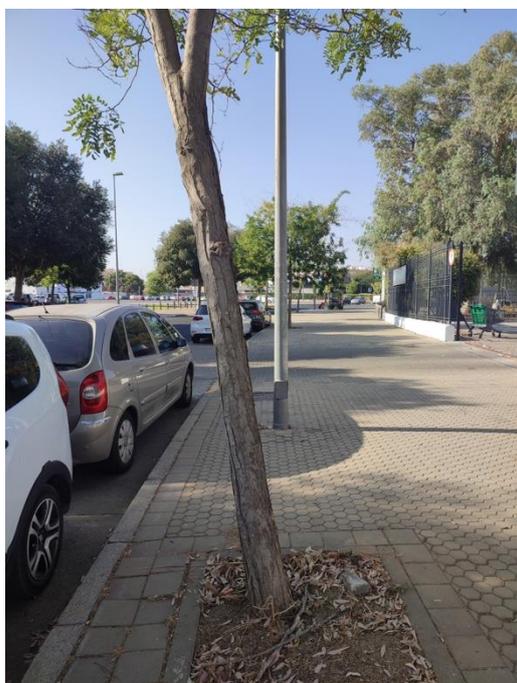
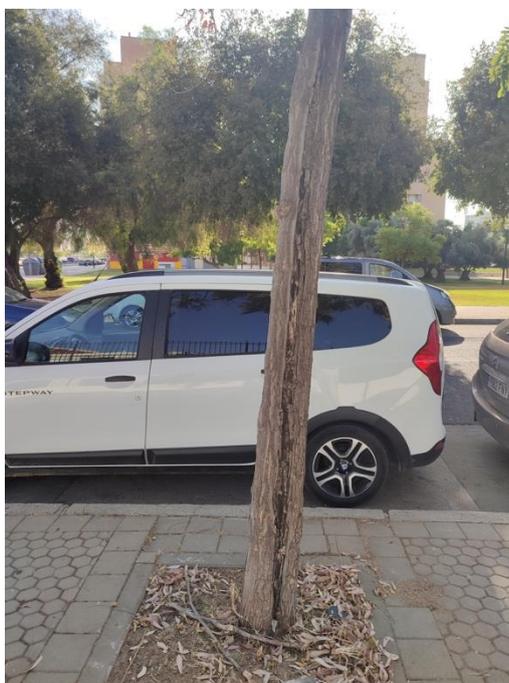
**12. FOTOGRAFÍAS DEL EJEMPLAR:**

8. LATITUD DE ACERADO(m): 4 a 6 m
9. LESIONES GRAVES:
  - Ligera inclinación de tronco.
  - Herida longitudinal en tronco con duramen visible.
  - Ramas secas.

10. ESTADO GENERAL:
  - Ejemplar con alteraciones graves en tronco y copa. Presenta herida longitudinal en tronco y desgarros en copa por roturas de ramas. Su vitalidad es baja.

*Imágenes del ejemplar con id 111133*

11. OBSERVACIONES:
  - Interferencia ineludible de la posición arbolada con la obra de construcción de la Línea 3 de Metro de Sevilla, Subtramo II.
  - Los daños que pueden generarse a nivel radicular dada la interferencia de la posición con las obras previstas, tienen capacidad de mermar de forma inmediata la estabilidad del ejemplar, incluso su permanencia.

- Aunque por su tamaño y edad podría ser trasplantado, las alteraciones en tronco, sumadas al estrés que inevitablemente se provoca durante el trasplante, (que llevarán a un agravamiento de estas lesiones) hacen considerar inviable su trasplante. Los beneficios ecosistémicos que proporciona este ejemplar serán rápidamente alcanzados (considerando su edad y tamaño), por la nueva plantación prevista.

- El proyecto constructivo incluye la plantación de nuevos ejemplares, como compensación del total de arbolado afectado en este tramo.
