Expediente: 419/2024

AP-867-2024 y AP-1455-2024 a AP-1471-2024
AP-1458-2024
PMR

SOLICITUD DE APEO DE ARBOLADO. PARTE 1.
MOTIVO: INCOMPATIBILIDAD CON OBRA

Código: AP-1458-2024

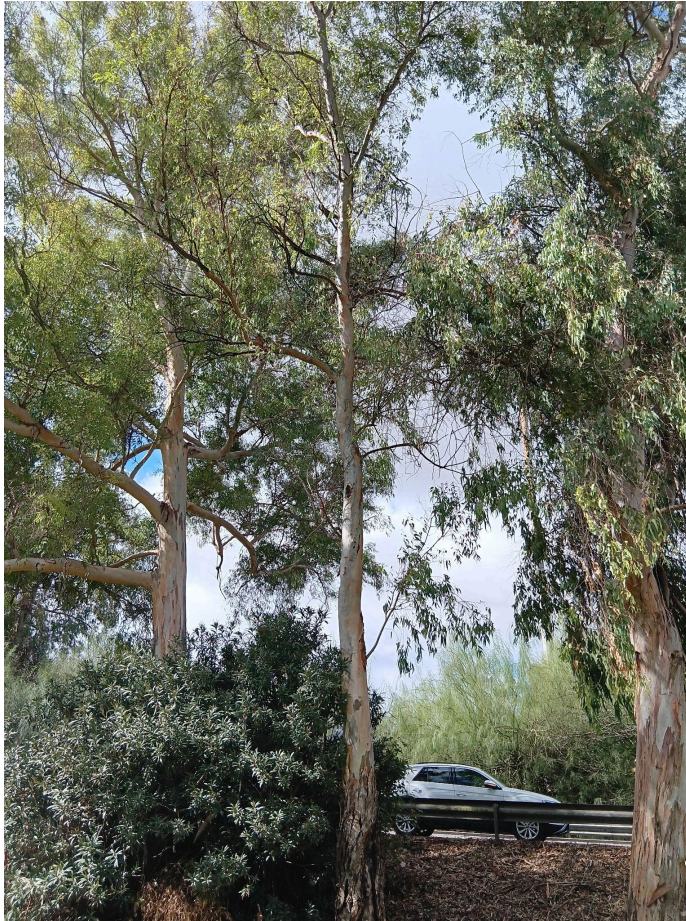
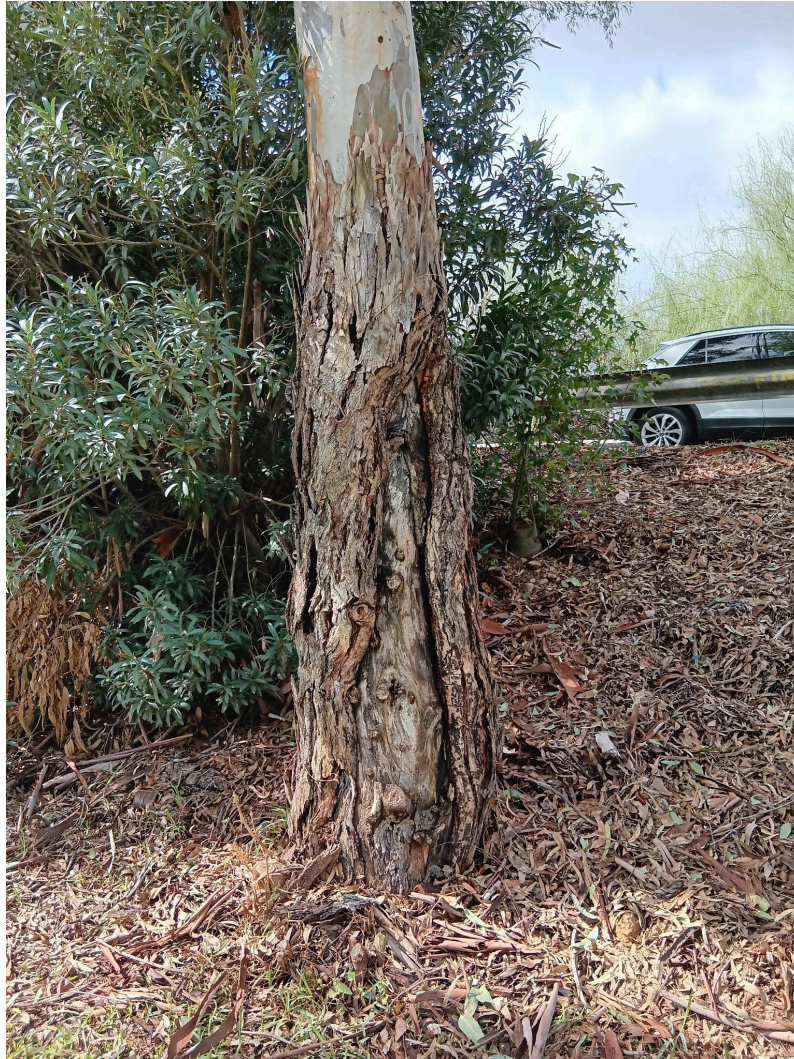
12. FOTOGRAFÍA DEL EJEMPLAR

Ejemplar adulto y dominado por los colindantes Eucalyptus globulus. Se observa una gran herida en la base y primer tercio del fuste, probablemente derivado de un golpe de un vehículo. Tiene crecimiento de respuesta con labio de cicatrización, pero se observa madera necrosada alrededor. Vitalidad alta y vigor medio. Densidad foliar media-baja con presencia de ramas secas de pequeño tamaño, con callo desde la base hasta 110 cm.

Interferencia ineludible de la posición arbolada con la obra Carril Bus Segregado Torreblanca-Sevilla Este-Santa Justa, la posición del ejemplar solapa con la trayectoria del carril bus y además coincide con una zona de parada.

Una vez realizado el estudio y contemplados todos los condicionantes que deben tenerse en cuenta para realizar los trabajos de trasplante con las garantías de éxito requeridas, se concluye que los daños radiculares que se provocarán irremediablemente, debido a los cortes requeridos para la delimitación del volumen de cepellón tendrán como consecuencia un importante

estrés y decaimiento del estado fisiológico del árbol, sin poder garantizarse una mínima viabilidad del trasplante.
