**SOLICITUD DE APEO DE ARBOLADO. PARTE 1.
MOTIVO: INCOMPATIBILIDAD CON OBRA**

Código: AP-1465-2024

Ubicación: Tramo 7. Avenida de la Aeronáutica.

SOLICITUD DE APEO DE ARBOLADO (AP-1465-2024). PARTE 2
MOTIVO: INCOMPATIBILIDAD CON OBRA

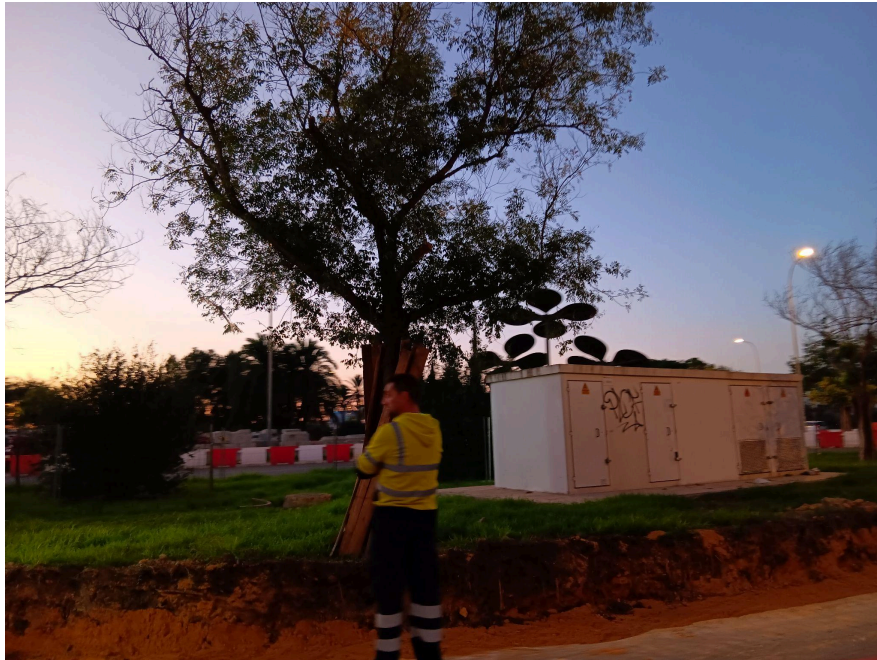
12. FOTOGRAFÍA DEL EJEMPLAR:

- 1. FECHA:** 19.11.24
- 2. SITUACIÓN:** Rotonda Avda. Aeronáutica-Avenida del Deporte
- 3. DISTRITO:** Este-Alcosa-Torreblanca
- 4. ESPECIE:** Sophora japonica
- 5. P.C. (c.m):** 80
- 6. ALTURA (m):** 5
- 7. ALCORQUE (m):** Rotonda
- 8. LATITUD DE ACERADO(m):** Mediana
- 9. LESIONES GRAVES:**
Algunas ramas secas. Vitalidad media.
- 10. ESTADO GENERAL:**
Alterado
- 11. OBSERVACIONES:**

Interferencia ineludible de la posición arbolada con la obra Carril Bus Segregado Torreblanca-Sevilla Este-Santa Justa, la posición del ejemplar solapa con la reurbanización de la zona, al hacer la mediana más pequeña y la posición donde esta pasa a formar parte de un nuevo vial.

El estado fisiológico en el que se encuentra hace inviable su trasplante.
