**Expediente: 249/2024**

SOLICITUD DE APEO DE ARBOLADO (AP-200-2024) PARTE 1ª  
MOTIVO: INCOMPATIBILIDAD CON OBRA

Código: AP-200-2024

Ubicación: Calle Estrella Mizar

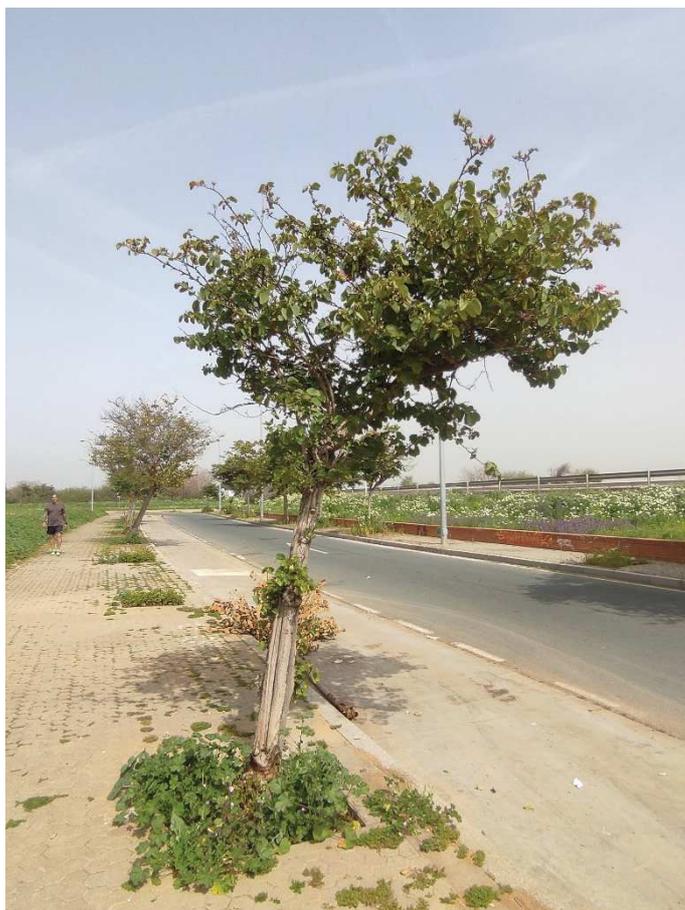
**12. FOTOGRAFÍA DEL EJEMPLAR:**

8. LATITUD DE ACERADO(m): 4
9. LESIONES GRAVES:
  - Cavidad longitudinal en tronco con descortezado.
10. ESTADO GENERAL:
  - Árbol con alteraciones fisiológicas y estructurales graves. Presenta una vitalidad baja y un 20 % de la copa seca, con gran herida en tronco con duramen visible y brotaciones epicórmicas.

*Vista general del ejemplar Id 117013*

Puesto que la ejecución del proyecto no es compatible con la posición del ejemplar, y que no existen alternativas viables para preservar el árbol afectado, se justifica la solicitud de apeo por criterios INCOMPATIBILIDAD CON LA OBRA y atendiendo a los criterios de renovación/gestión del arbolado del Ayuntamiento de Sevilla, se establecen las medidas compensatorias de restitución de los servicios ecosistémicos que aporta el árbol afectado con nuevas plantaciones.

- La edad relativa, estado, tamaño y porte del ejemplar hacen considerar inviable su trasplante.
  - El proyecto constructivo incluye la plantación de nuevos ejemplares, como compensación del total de arbolado afectado en este tramo.
