SOLICITUD DE APEO DE ARBOLADO (AP-210-2024) PARTE 1ª
MOTIVO: INCOMPATIBILIDAD CON OBRA

Código: AP-210-2024

Ubicación: Calle Estrella Mizar

SOLICITUD DE APEO DE ARBOLADO (AP-210-2024) PARTE 2ª

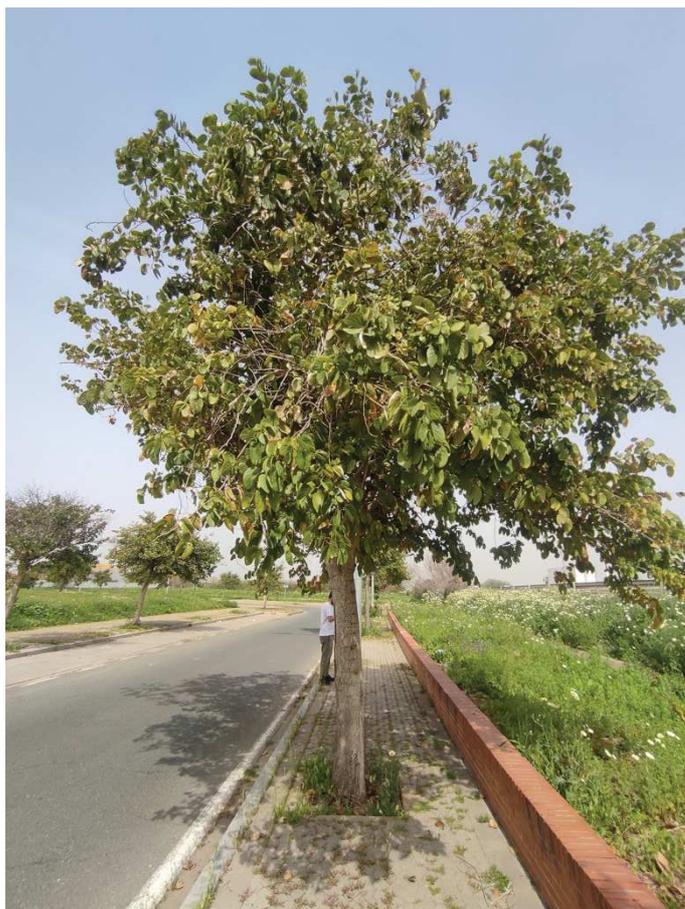
12. FOTOGRAFÍA DEL EJEMPLAR:

8. LATITUD DE ACERADO(m): 2
9. LESIONES GRAVES:
 - Ninguna lesión o alteración que haga comprometer su futuro.
10. ESTADO GENERAL:
 - Ejemplar normal, aunque presenta ligeras alteraciones.

- Pequeñas maderas vistas en tronco y copa.
 - Brotaciones desordenadas.
 - Ramillas secas
11. OBSERVACIONES:
 - Interferencia ineludible de la posición arbolada con la obra de construcción de la Línea 3 de Metro de Sevilla, Subtramo I.

Vista general ejemplar id 116963

- Los daños que pueden generarse a nivel radicular dada la interferencia de la posición con las obras previstas, tienen capacidad de mermar de forma inmediata la estabilidad del ejemplar, incluso su permanencia.

- La edad relativa, estado, tamaño y porte del ejemplar hacen considerar inviable su trasplante.
 - El proyecto constructivo incluye la plantación de nuevos ejemplares, como compensación del total de arbolado afectado en este tramo.
