SOLICITUD DE APEO DE ARBOLADO (AP-219-2024) PARTE 1ª
MOTIVO: INCOMPATIBILIDAD CON OBRA

Código: AP-219-2024

Ubicación: Calle Estrella Mizar

SOLICITUD DE APEO DE ARBOLADO (AP-219-2024) PARTE 2ª

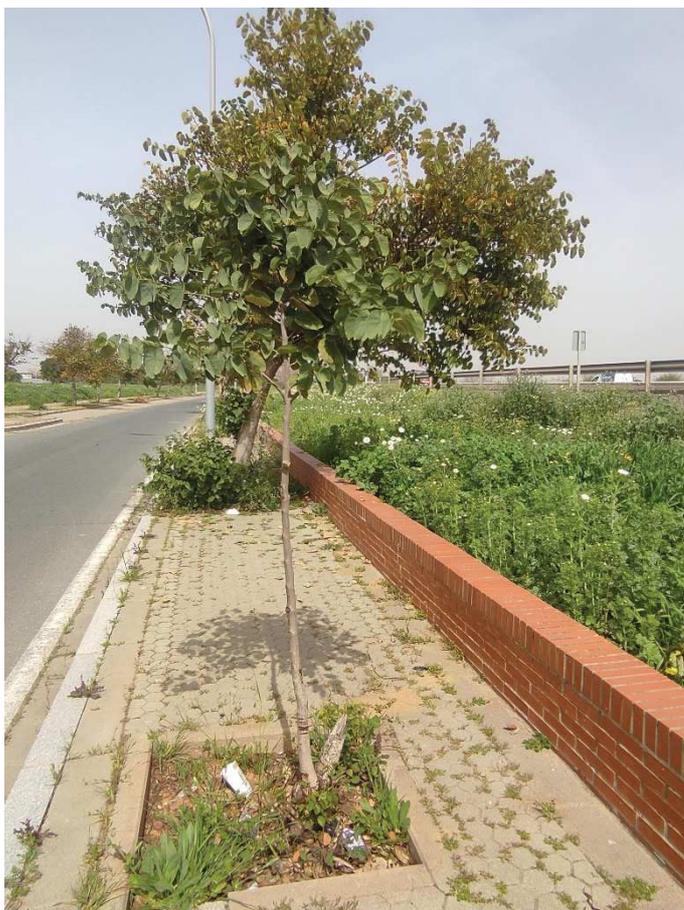
12. FOTOGRAFÍA DEL EJEMPLAR:

1. FECHA: 22/05/2024
2. SITUACIÓN: Calle Estrella Mizar
3. DISTRITO: Norte
4. ESPECIE: *Bauhinia variegata*, ID: 116955
5. P.C. (c.m): 10
6. ALTURA (m): 2
7. ALCORQUE: Menos de 1 m
8. LATITUD DE ACERADO(m): 2
9. LESIONES GRAVES:
10. ESTADO GENERAL:
 - Alterado. Se trata de un rebrote de tocón
11. OBSERVACIONES:
 - Interferencia ineludible de la posición arbolada con la obra de construcción de la Línea 3 de Metro de Sevilla, Subtramo I.
 - Los daños que pueden generarse a nivel radicular dada la interferencia de la posición con las obras previstas, tienen capacidad de mermar de forma inmediata la estabilidad del ejemplar, incluso su permanencia.
 - La edad relativa, estado, tamaño y porte del ejemplar hacen considerar inviable su trasplante.
 - El proyecto constructivo incluye la plantación de nuevos ejemplares, como compensación del total de arbolado afectado en este tramo.

Vista general del ejemplar Id 116955

Puesto que la ejecución del proyecto no es compatible con la posición del ejemplar, y que no existen alternativas viables para preservar el árbol afectado, se justifica la solicitud de apeo por criterios INCOMPATIBILIDAD CON LA OBRA y atendiendo a los criterios de renovación/gestión del arbolado del Ayuntamiento de Sevilla, se establecen las medidas compensatorias de restitución de los servicios ecosistémicos que aporta el árbol afectado con nuevas plantaciones.
