SOLICITUD DE APEO DE ARBOLADO. PARTE 1.
MOTIVO: INCOMPATIBILIDAD CON OBRA

Código: AP-371-2024

Ubicación: Tramo 2. Calle Efeso

SOLICITUD DE APEO DE ARBOLADO (AP-371-2024). PARTE 2ª

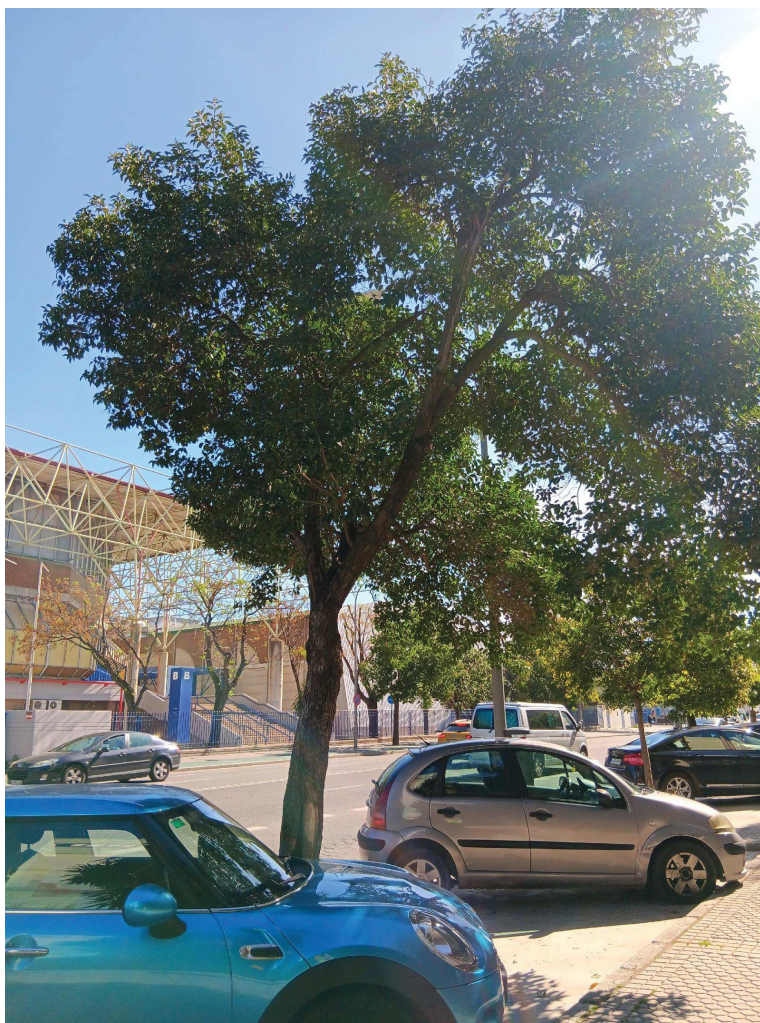
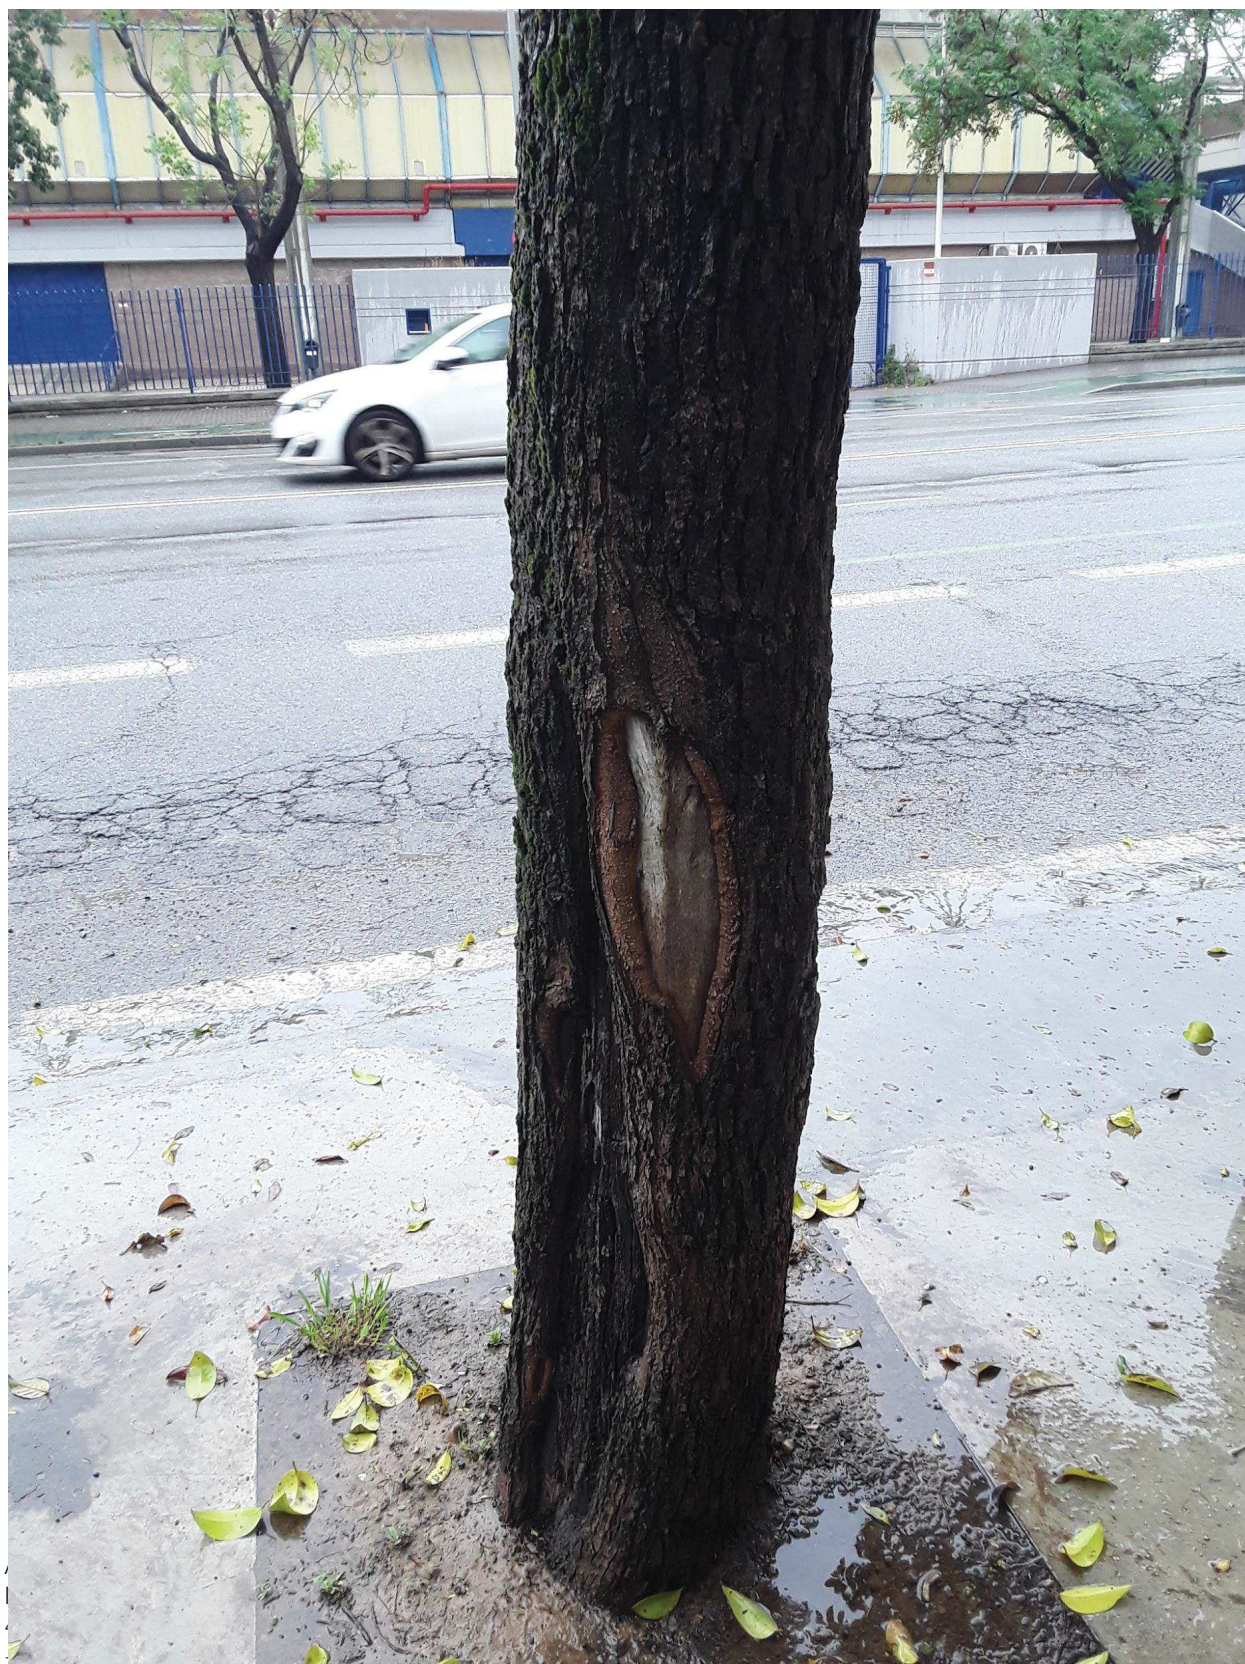
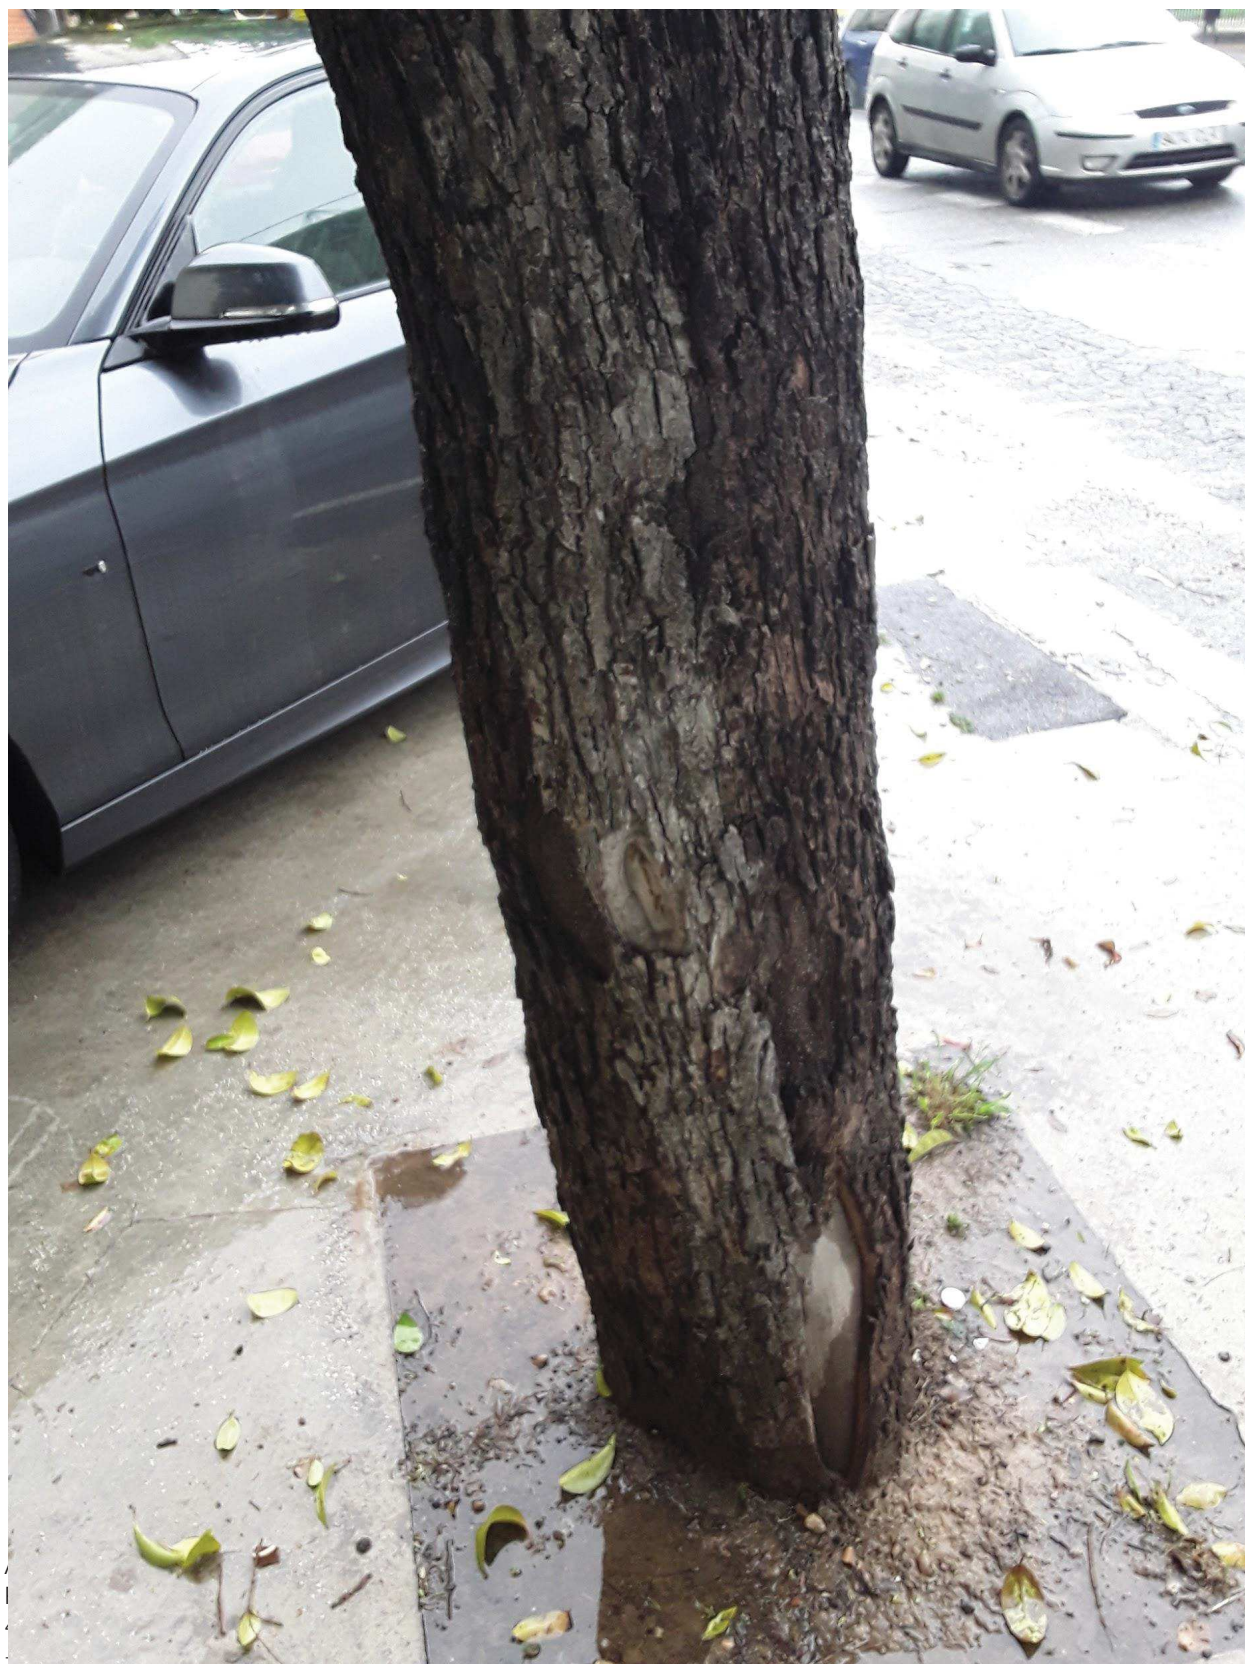
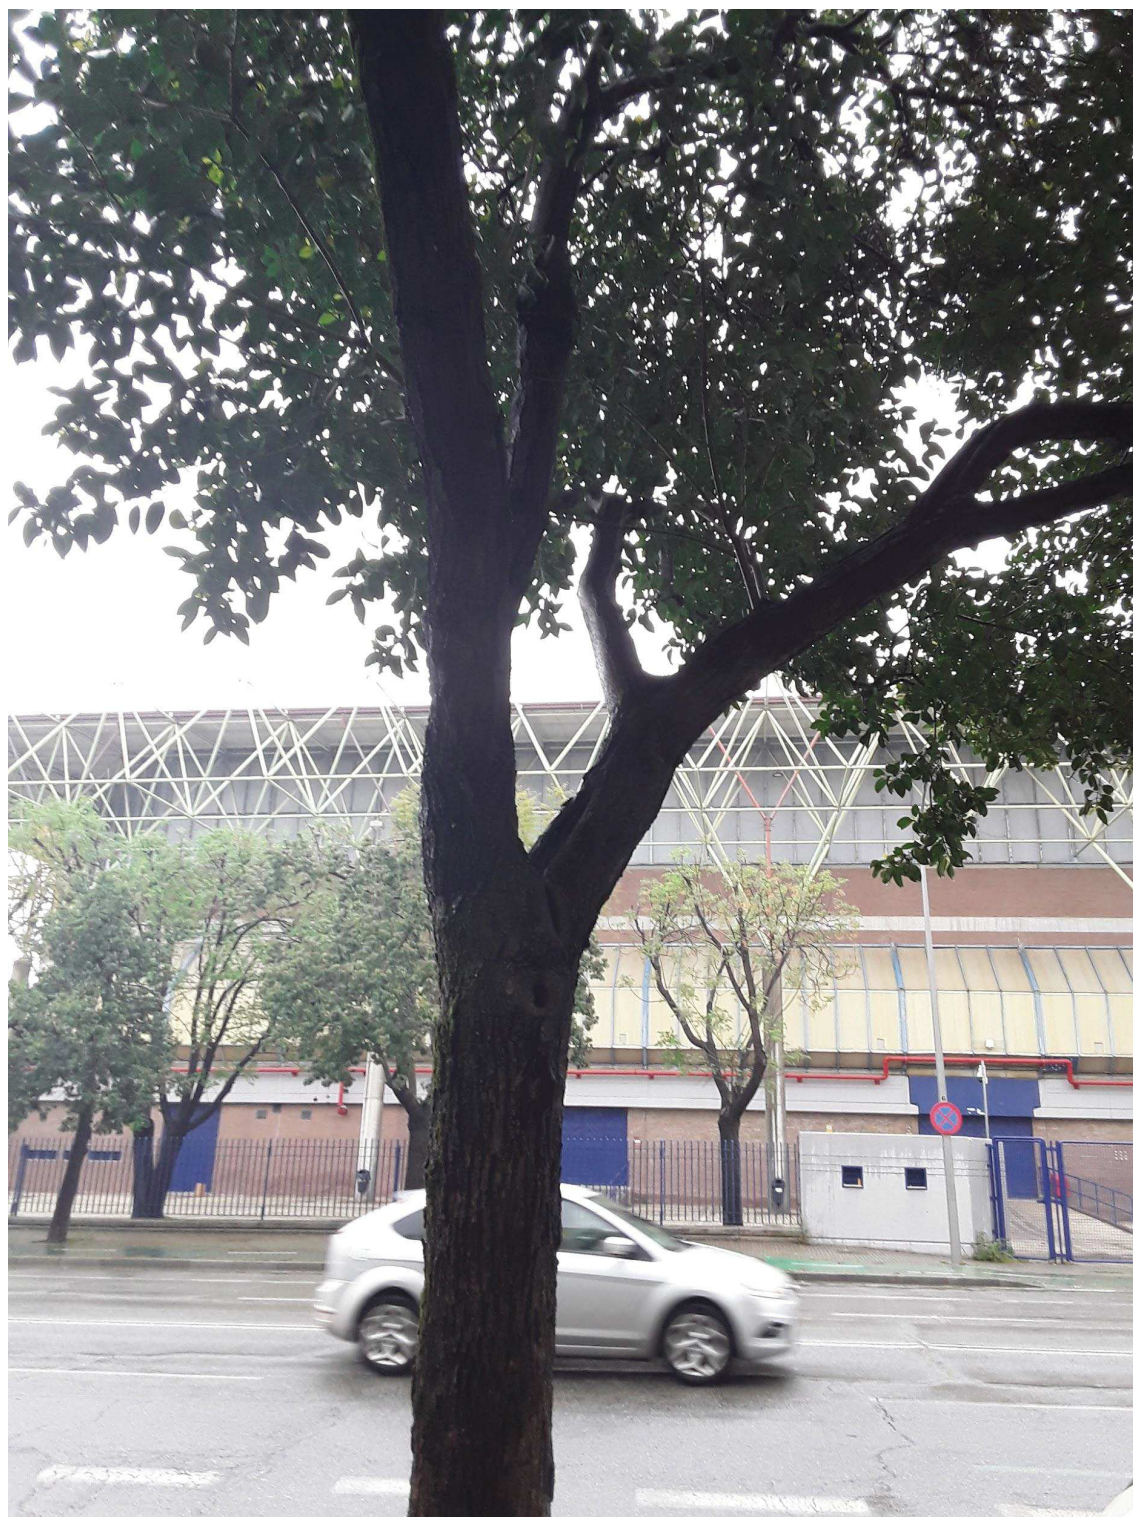
12. FOTOGRAFÍA DEL EJEMPLAR:

- 1. FECHA:** 27.05.24
- 2. SITUACIÓN:** Calle Éfeso
- 3. DISTRITO:** San Pablo-Santa Justa
- 4. ESPECIE:** Ligustrum lucidum
- 5. P.C. (c.m):** 95
- 6. ALTURA (m):** 4
- 7. ALCORQUE (m):** 90x90
- 8. LATITUD DE ACERADO(m):** Zona de acerado a 9 metros de un edificio de viviendas.
- 9. LESIONES GRAVES:**

Presencia de leves contrafuertes. Herida superficial con callo desde la base hasta 50 cm. Posible cavidad en cruz, con herida superficial con callo hasta las ramas. Codominancia con corteza incluida en ramas. Vitalidad alta
- 10. ESTADO GENERAL:**

Normal
- 11. OBSERVACIONES:**

Interferencia ineludible de la posición arbolada con la obra Carril Bus Segregado Torreblanca-Sevilla Este-Santa Justa, la posición del ejemplar solapa con el trazado del firme proyectado ya que los aparcamientos/acerado desaparecen en esta zona y se desplazan hacia el exterior.

La edad relativa, tamaño y porte hacen que el trasplante sea inviable en condiciones adecuadas que aseguren su viabilidad futura.
