**Expediente: 236/2024**  
(AP-105-2024 a AP-121-2024 y 153-2024)  
AP-109-2024  
CAF

**SOLICITUD DE APEO DE ARBOLADO. PARTE 1.  
MOTIVO: INCOMPATIBILIDAD CON OBRA**

**Código: AP-109-2024**

**Ubicación:** Tramo 7. Avenida de la Aeronáutica.

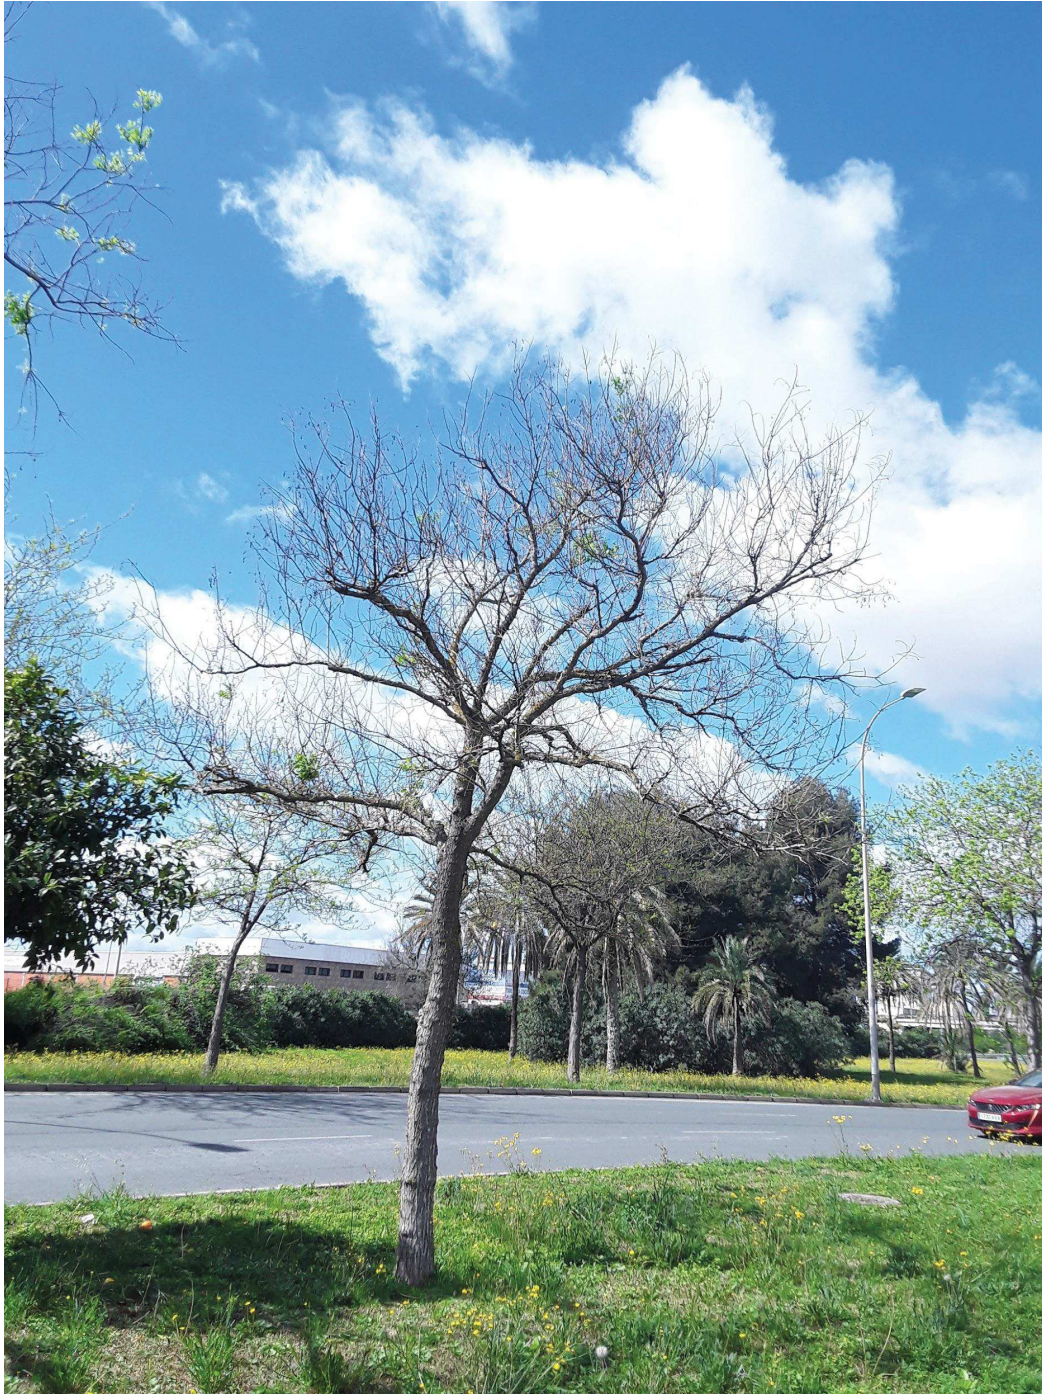
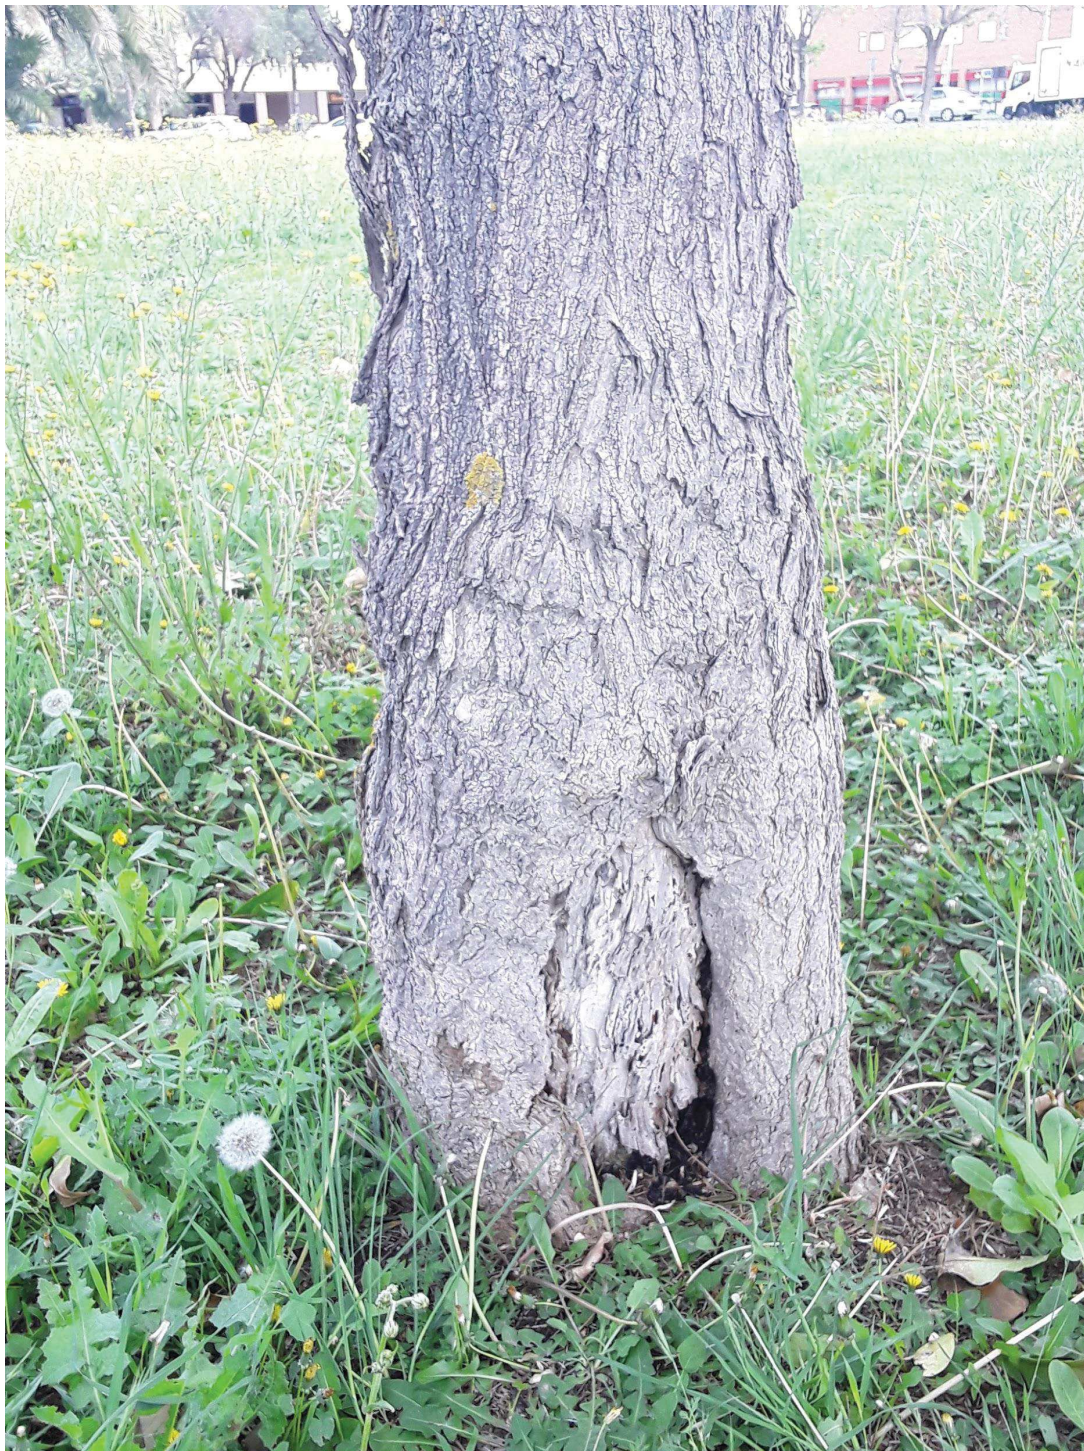
## 12. FOTOGRAFÍA DEL EJEMPLAR:

- 1. FECHA:** 26.02.24
- 2. SITUACIÓN:** Rotonda Avda. Aeronáutica-Avenida del Deporte
- 3. DISTRITO:** Este-Alcosa-Torreblanca
- 4. ESPECIE:** Sophora japonica
- 5. P.C. (c.m):** 84
- 6. ALTURA (m):** 3
- 7. ALCORQUE (m):** Mediana
- 8. LATITUD DE ACERADO(m):** -
- 9. LESIONES GRAVES:**
- 10. ESTADO GENERAL:**

Alterado

Ramaje seco. Herida superficial con callo en base, con chancro. Vitalidad media-baja.

El estado fisiológico en el que se encuentra hace inviable su trasplante.

Puesto que la ejecución del proyecto no es compatible con la posición del ejemplar, y que no existen alternativas viables para preservar el árbol afectado, se justifica la solicitud de apeo por criterios INCOMPATIBILIDAD CON LA OBRA.

Pasa de trasplante a apeo tras visita a obra con técnico de Parques y Jardines.

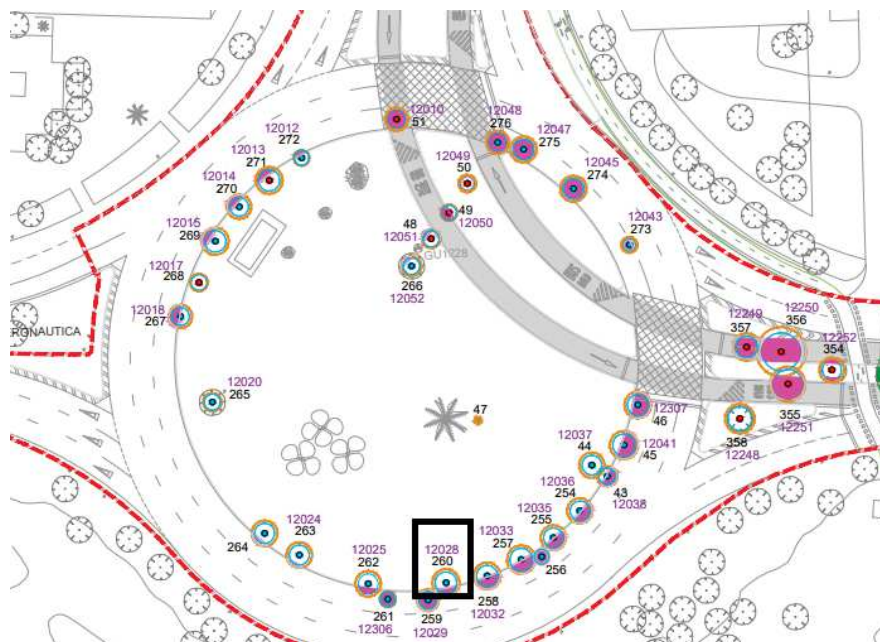
14. PLANO DE INCOMPATIBILIDAD CON LA OBRA

Interferencia ineludible de la posición arbolada con la obra Carril Bus Segregado Torreblanca-Sevilla Este-Santa Justa, la posición del ejemplar solapa con la reurbanización de la zona, al hacer la mediana más pequeña y la posición donde esta pasa a formar parte de un nuevo vial.
