SOLICITUD DE APEO DE ARBOLADO. PARTE 1.
MOTIVO: INCOMPATIBILIDAD CON OBRA

Código: AP-130-2024

Ubicación: Tramo 7. Avenida de la Aeronáutica.

SOLICITUD DE APEO DE ARBOLADO (AP-130-2024). PARTE 2

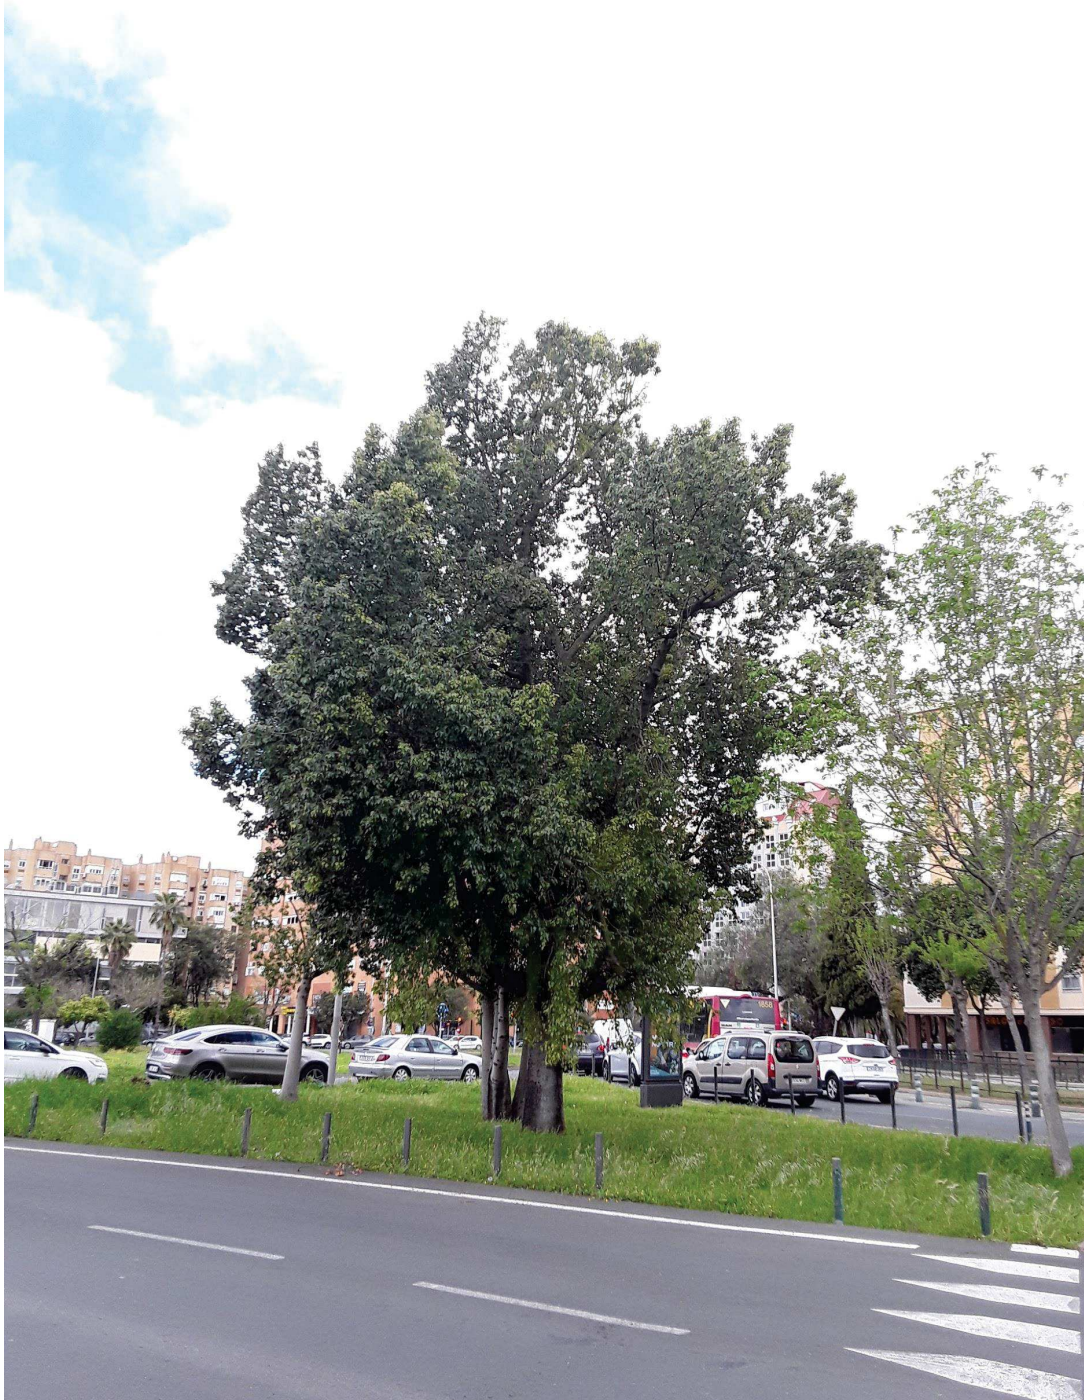
12. FOTOGRAFÍA DEL EJEMPLAR:

No se aprecian lesiones/defectos graves.

Normal

Interferencia ineludible de la posición arbolada con la obra Carril Bus Segregado Torreblanca-Sevilla Este-Santa Justa, la posición del ejemplar solapa con la trayectoria propia del carril.

Vitalidad alta

Una vez realizado el estudio y contemplados todos los condicionantes que deben tenerse en cuenta para realizar los trabajos de trasplante con las garantías de éxito requeridas, se concluye que los daños radiculares que se provocarán irremediablemente, debido a los cortes requeridos para la delimitación del volumen de cepellón tendrán como consecuencia un importante estrés y decaimiento del estado fisiológico del árbol, sin poder garantizarse una mínima viabilidad del trasplante.
