(AP-145-2024 a AP-152-2024)
AP-150-2024
IGH

**SOLICITUD DE APEO DE ARBOLADO. PARTE 1.
MOTIVO: INCOMPATIBILIDAD CON OBRA**

Código: AP-150-2024

Ubicación: Tramo 4. Intersección Montes Sierra-SE-30- Avenida Luis Uruñuela

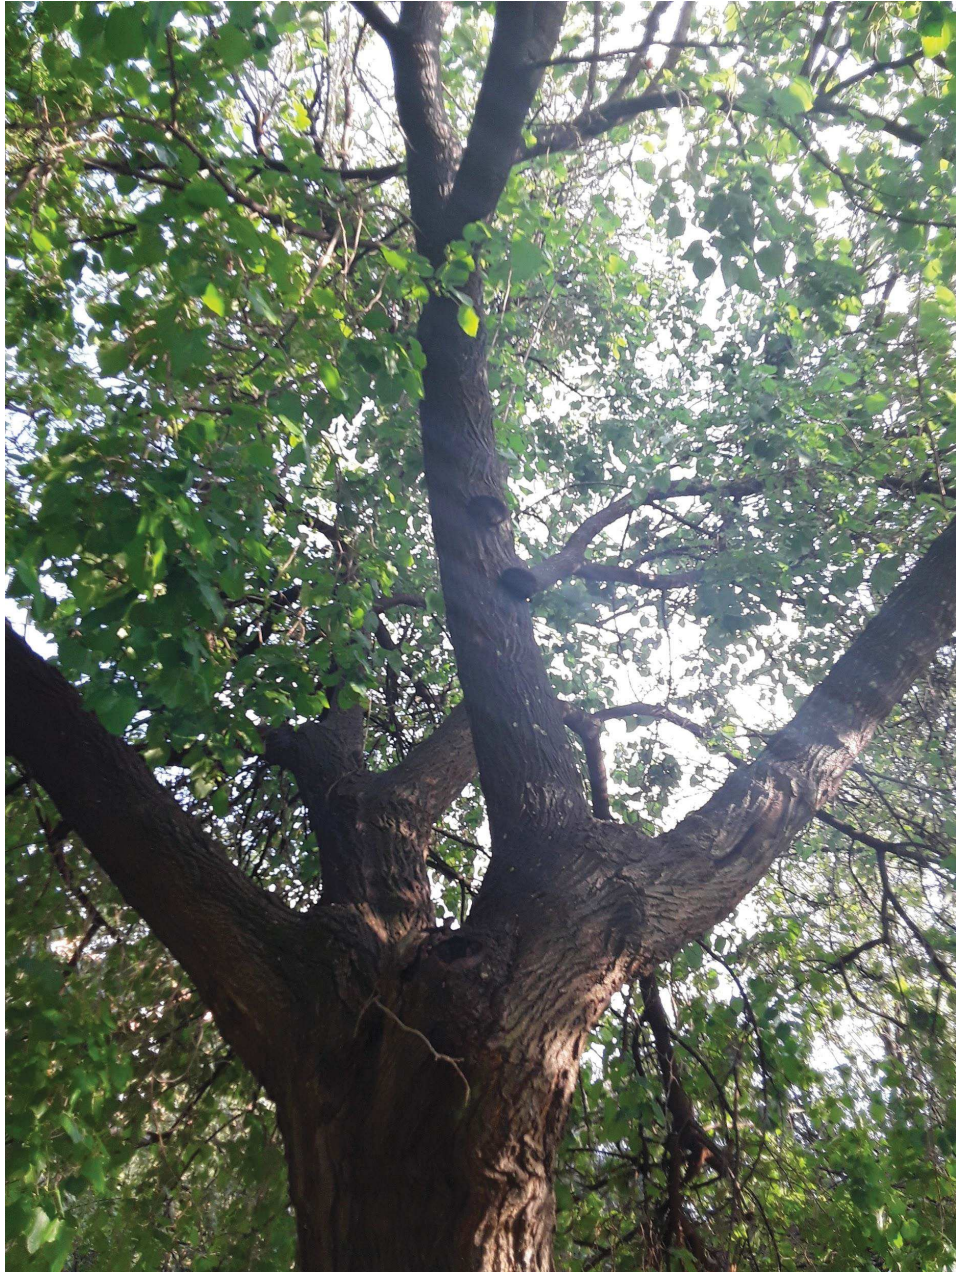
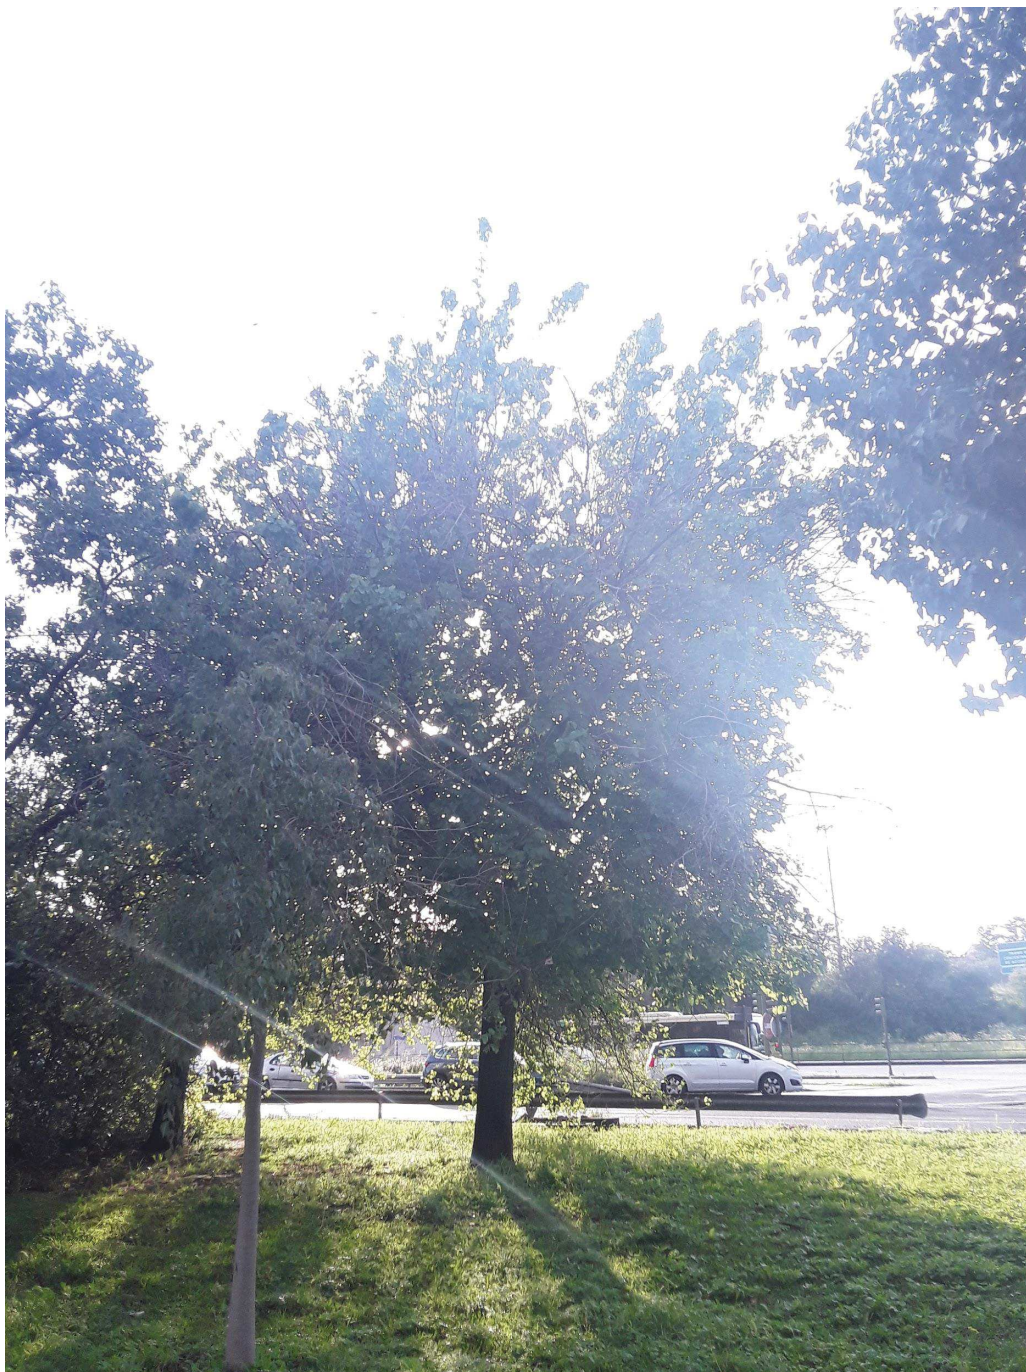
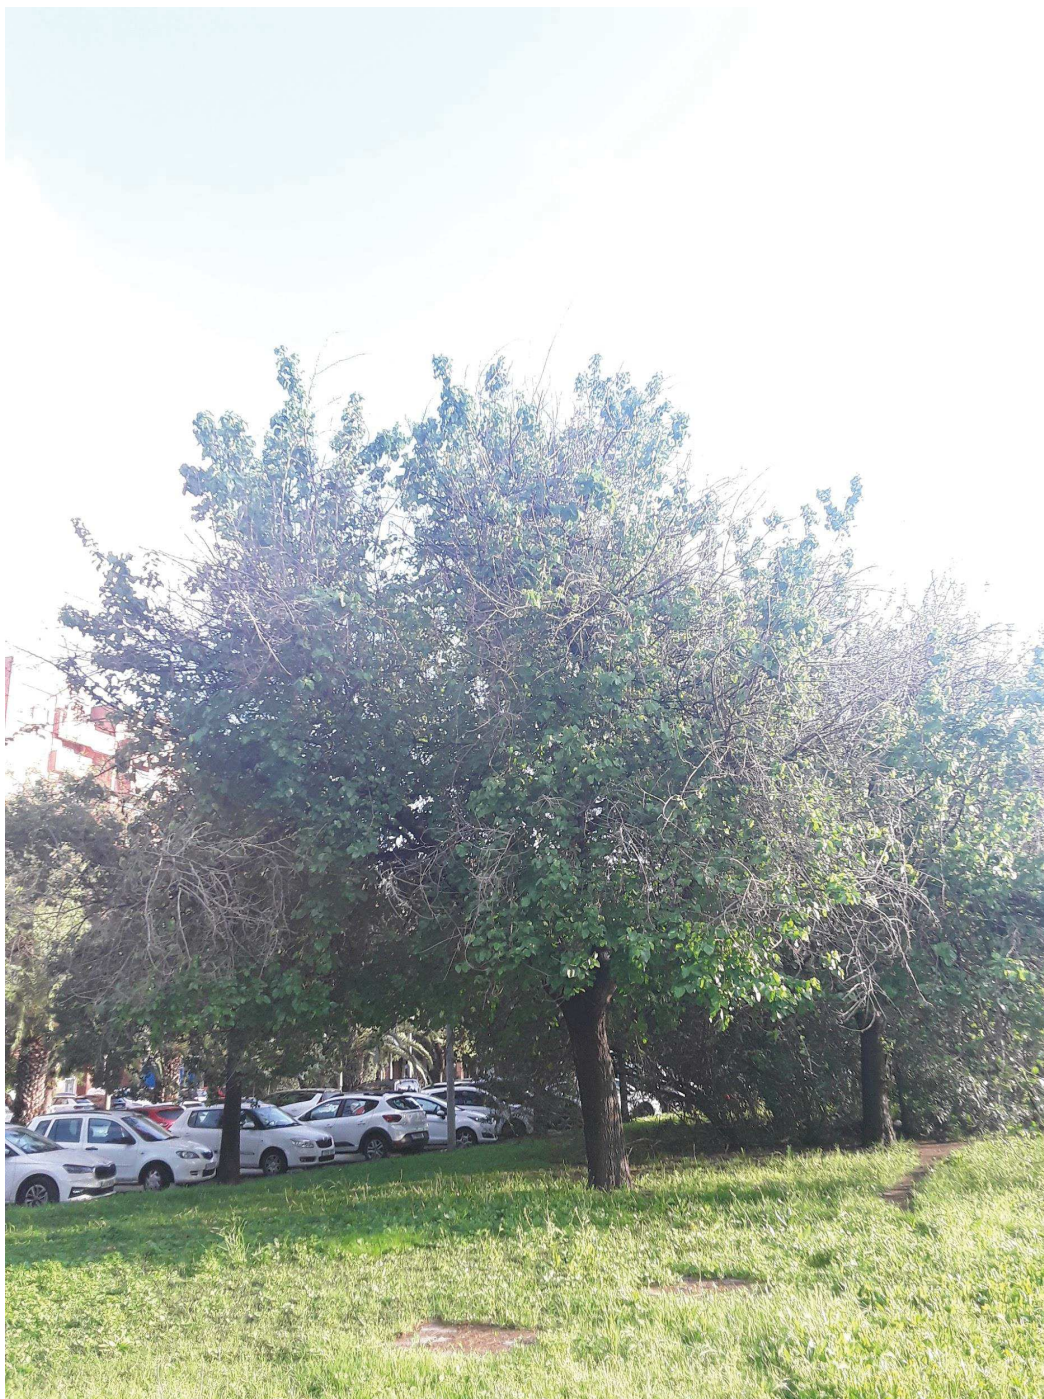
12. FOTOGRAFÍA DEL EJEMPLAR

Interferencia ineludible de la posición arbolada con la obra Carril Bus Segregado Torreblanca-Sevilla Este-Santa Justa, la posición del ejemplar solapa con la reestructuración de la zona.

Presencia de contrafuertes. Múltiples ramas secas de pequeño diámetro. Presencia de carpóforos, sin identificar, en ramas.

Una vez realizado el estudio y contemplados todos los condicionantes que deben tenerse en cuenta para realizar los trabajos de trasplante con las garantías de éxito requeridas, se concluye que los daños radiculares que se provocarán irremediablemente, debido a los cortes requeridos para la delimitación del volumen de cepellón tendrán como consecuencia un importante estrés y decaimiento del estado
