**Expediente: 232/2024**

**SOLICITUD DE APEO DE ARBOLADO. PARTE 1.  
MOTIVO: INCOMPATIBILIDAD CON OBRA**

**Código: AP-134-2024**

**SOLICITUD DE APEO DE ARBOLADO (AP-134-2024). PARTE 2ª**  
**MOTIVO: INCOMPATIBILIDAD CON OBRA**

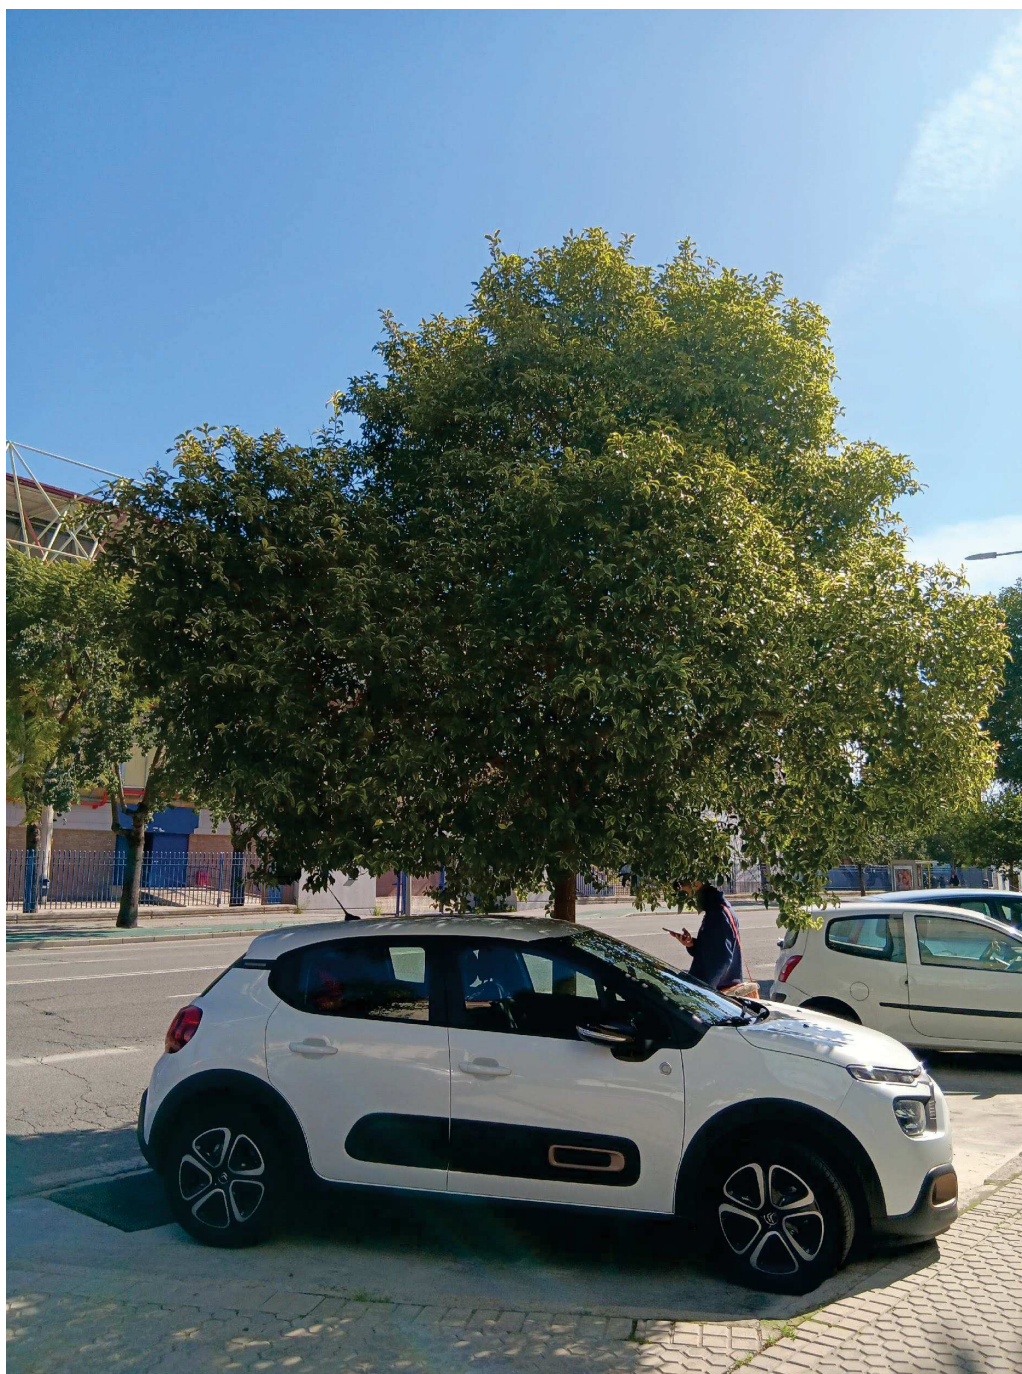
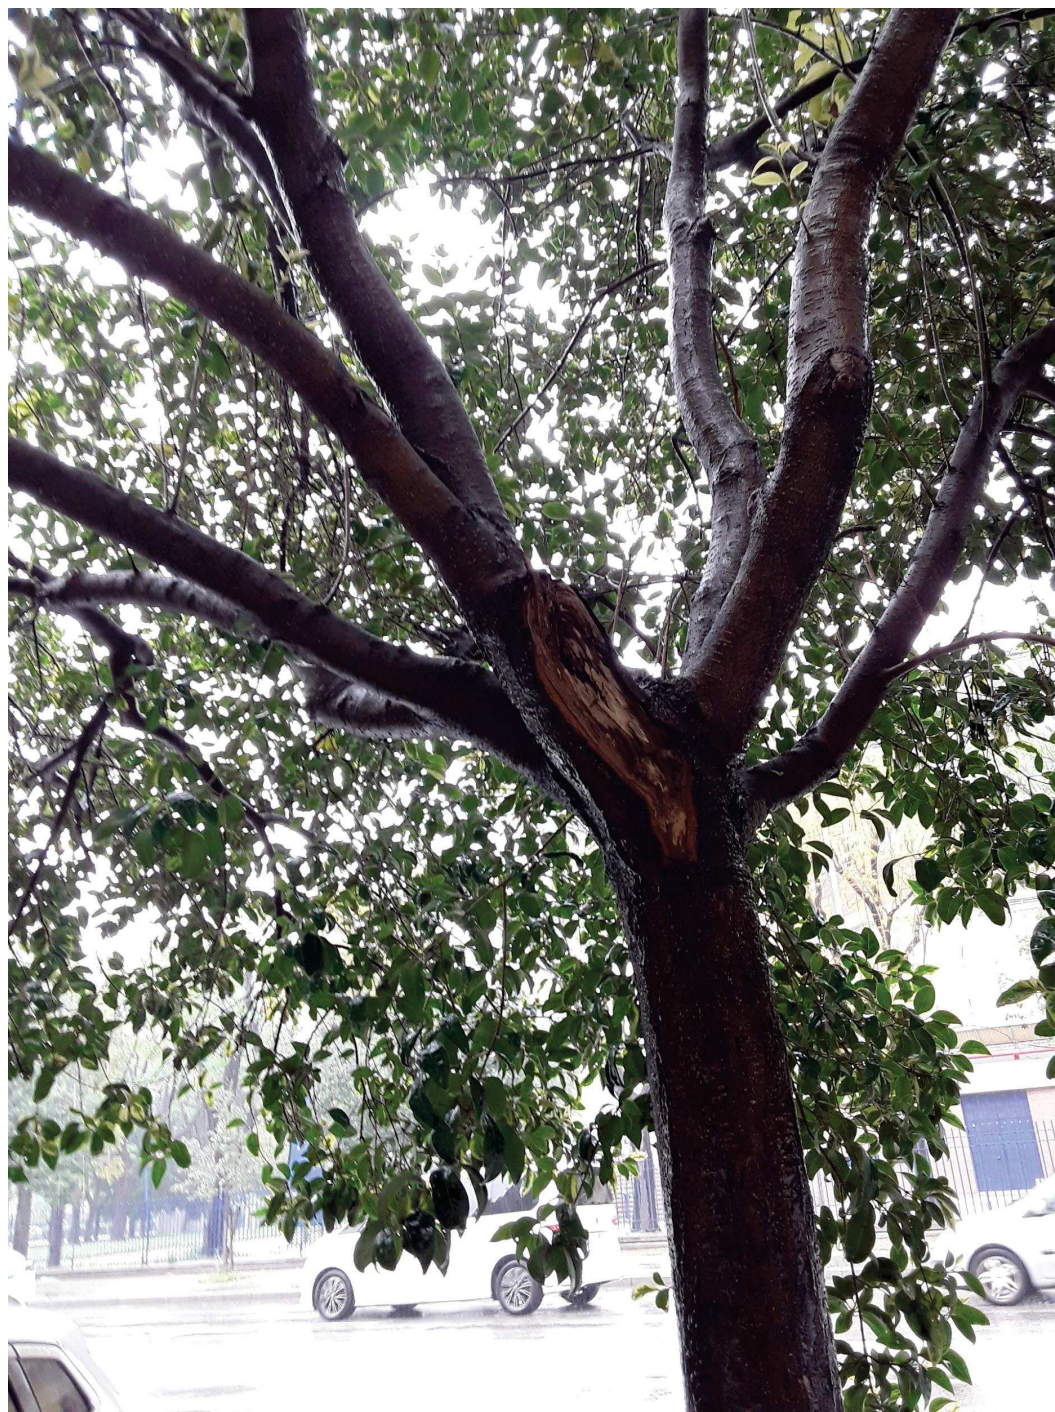
## 12. FOTOGRAFÍA DEL EJEMPLAR:

Herida superficial con callo a 60 cm desde la base, ya cicatrizado. Desgarro en rama-cruz. Vitalidad alta.

Alterado

Interferencia ineludible de la posición arbolada con la obra Carril Bus Segregado Torreblanca-Sevilla Este-Santa Justa, la posición del ejemplar solapa con el trazado del firme proyectado ya que los aparcamientos desaparecen en esta zona y se desplazan hacia el exterior.

La edad relativa, tamaño y porte hacen que el trasplante sea inviable en condiciones adecuadas que aseguren su viabilidad futura.
