**SOLICITUD DE APEO DE ARBOLADO. PARTE 1.
MOTIVO: INCOMPATIBILIDAD CON OBRA**

Código: AP-138-2024

Ubicación: Tramo 2. Calle Efeso

SOLICITUD DE APEO DE ARBOLADO (AP-138-2024). PARTE 2ª

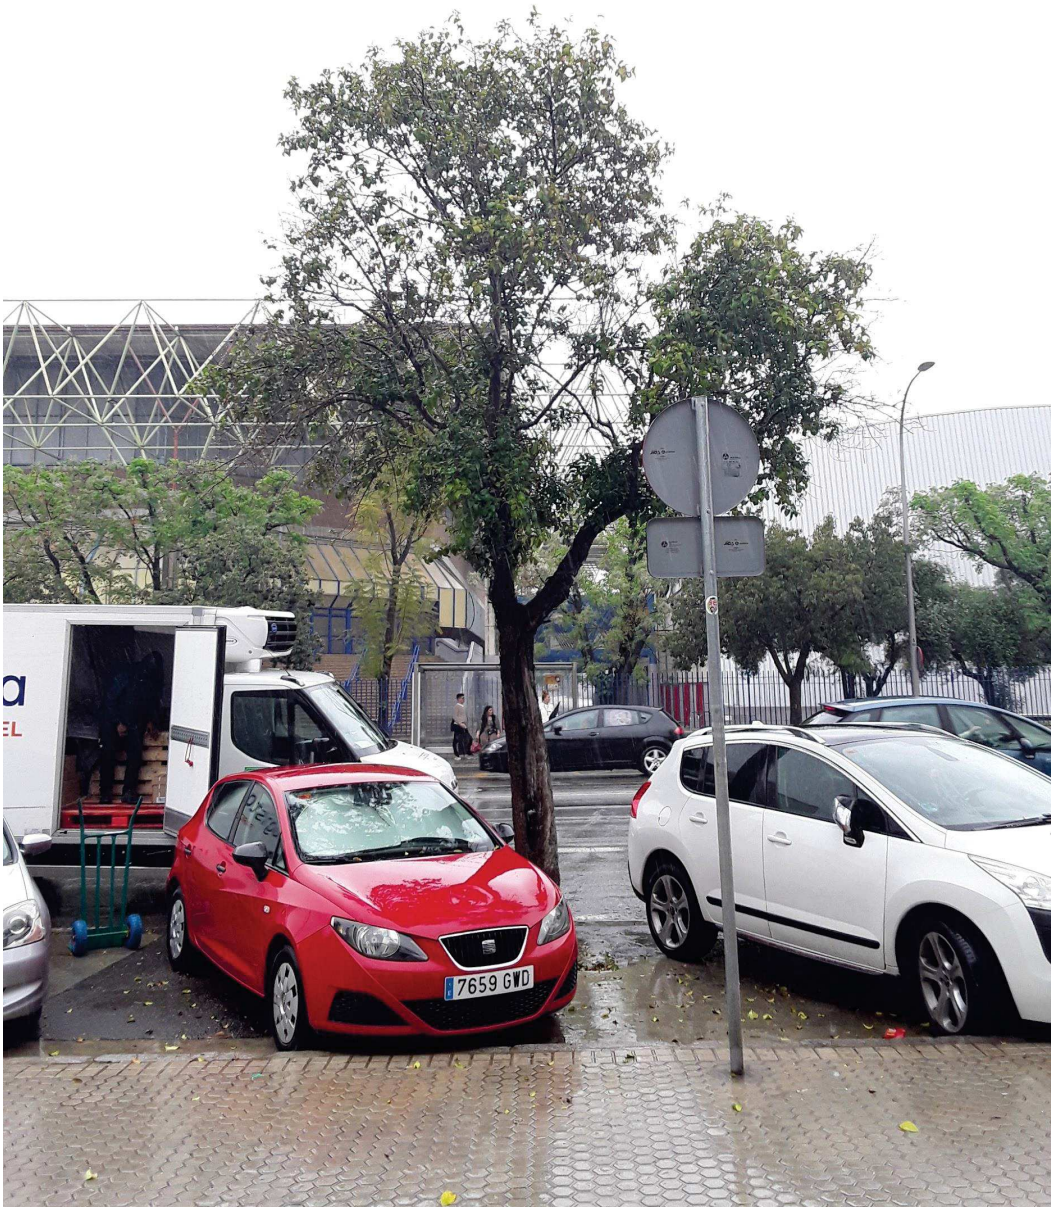
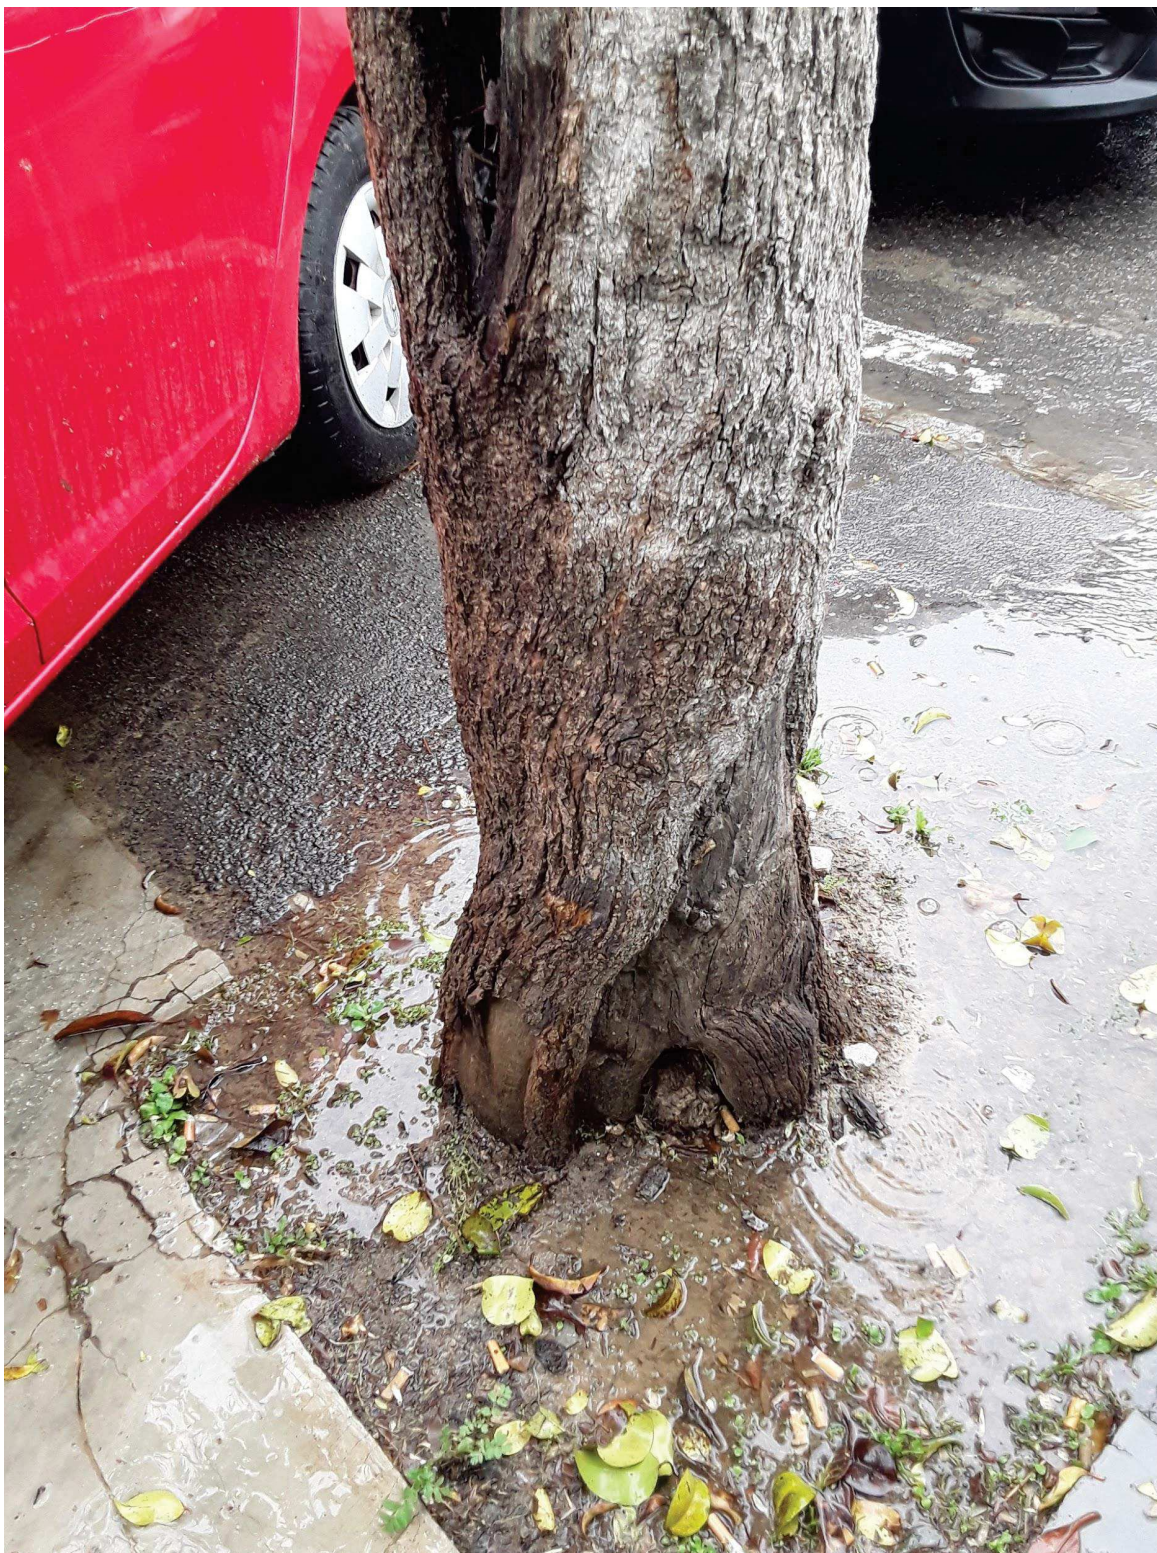
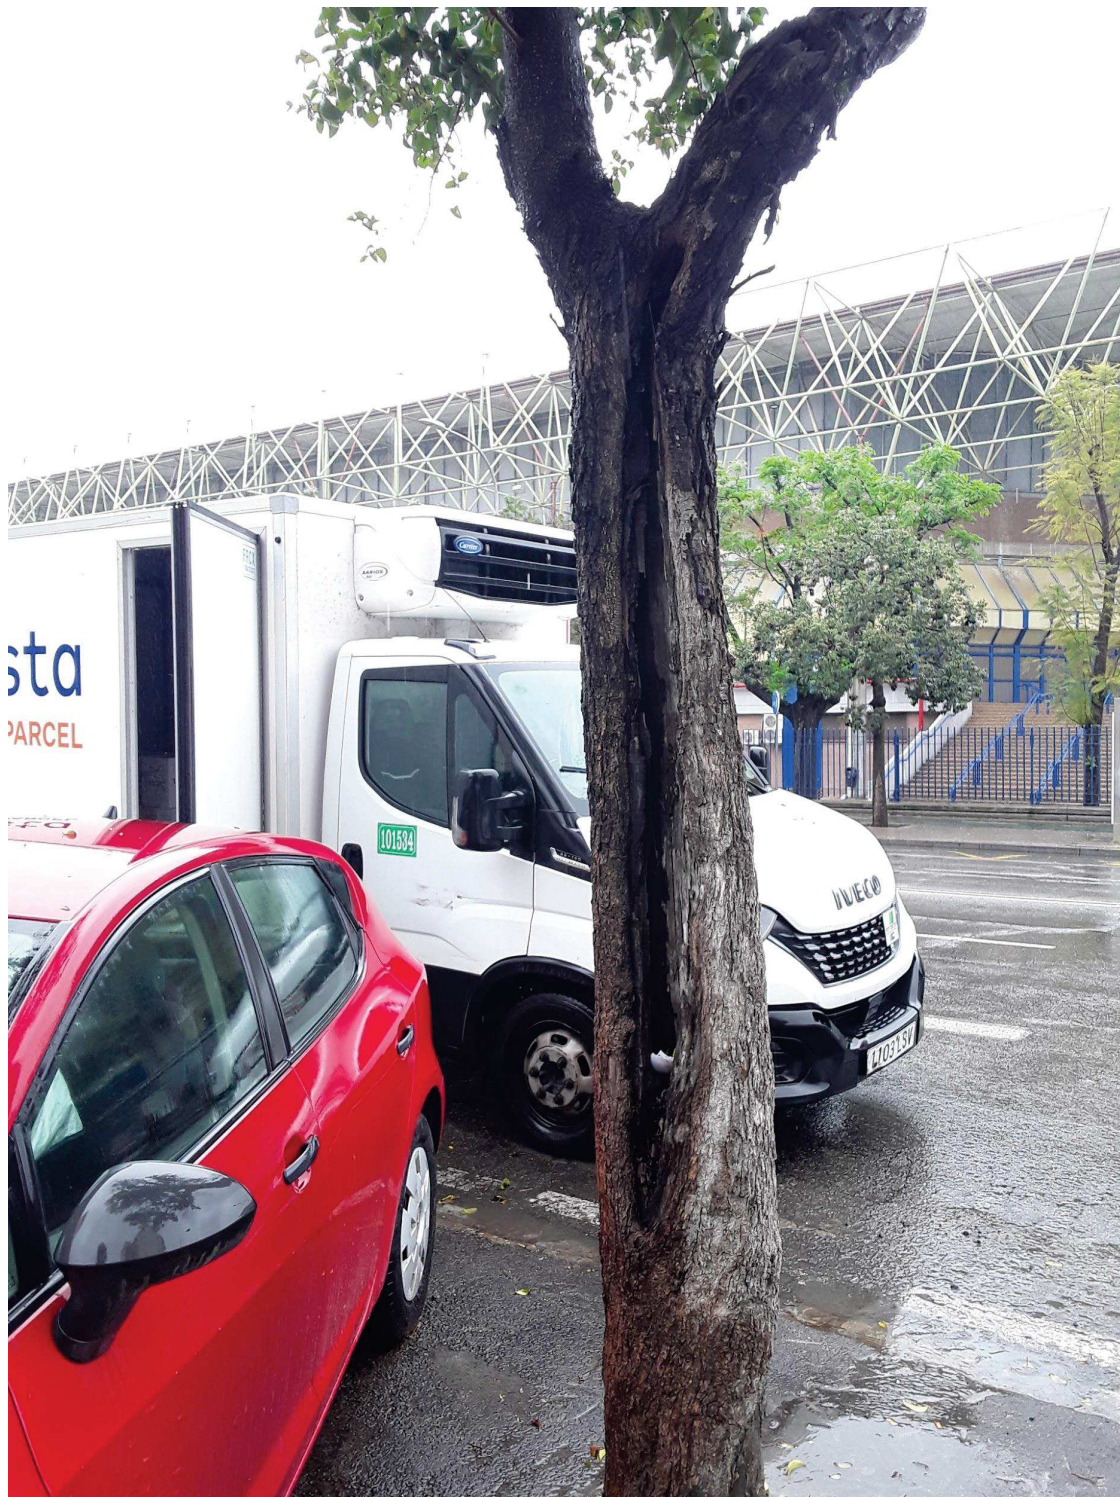
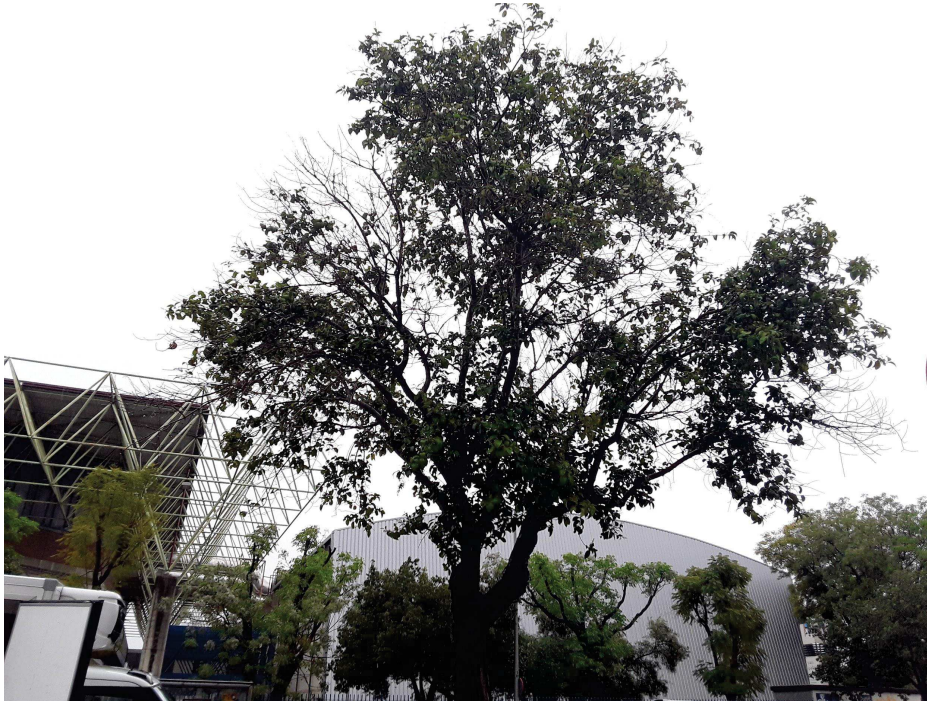
12. FOTOGRAFÍA DEL EJEMPLAR:

Herida superficial con callo en base, con cavidad. Cavidad orientación S de 16 cm de profundidad y de 170 cm de longitud, a 80 cm desde la base, prolongandose hasta la codominancia en cruz. Cavidad en cruz. Densidad foliar media-baja. Copa formada por reiterados (procedentes de antiguo desmoche) de más de 4 m de longitud. Gran cantidad de ramas secas. Vitalidad media.

Alterado

Interferencia ineludible de la posición arbolada con la obra Carril Bus Segregado Torreblanca-Sevilla Este-Santa Justa, la posición del ejemplar solapa con el trazado del firme proyectado ya que los aparcamientos/acerado desaparecen en esta zona y se desplazan hacia el exterior.

La edad relativa, tamaño y porte hacen que el trasplante sea inviable en condiciones adecuadas que aseguren su viabilidad futura.

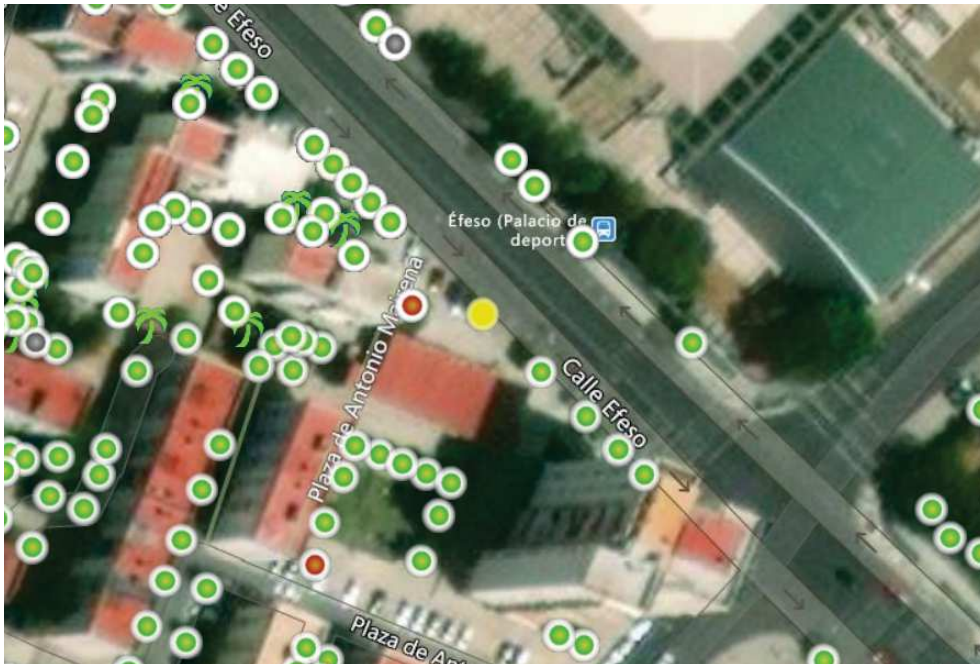
ID_113070

- 1. FECHA:** 06.03.24
- 2. SITUACIÓN:** Calle Éfeso
- 3. DISTRITO:** San Pablo-Santa Justa
- 4. ESPECIE:** Ligustrum lucidum
- 5. P.C. (c.m):** 87
- 6. ALTURA (m):** 4
- 7. ALCORQUE (m):** 90x90 cm
- 8. LATITUD DE ACERADO(m):** 9
- 9. LESIONES GRAVES:**

“ÚNICO.- Autorizar el apeo de un ejemplar de *Ligustrum lucidum* con ID nº 113070, situado en la Calle Éfeso (Tramo 2) (AP-138-2024). De acuerdo con el informe del Servicio Técnico: MOTIVO DEL APEO: Incompatibilidad con obra. Se solicita autorización para proceder al apeo de un ejemplar de *Ligustrum lucidum* ID_113070, situado en el Distrito San Pablo- Santa Justa, en Calle Éfeso a causa de la ejecución de las obras de Construcción de carril bus segregado Torreblanca-Sevilla Este-Santa Justa, que interfiere de manera ineludible con la posición arbolada. Puesto que la ejecución del proyecto no es compatible con la posición del ejemplar, y que no existen alternativas viables para preservar el árbol afectado, se justifica la solicitud de apeo por criterios INCOMPATIBILIDAD CON LA OBRA. ESTADO GENERAL: Alterado. OBSERVACIONES: Interferencia ineludible de la posición arbolada con la obra Carril Bus Segregado Torreblanca-Sevilla Este-Santa Justa, la posición del ejemplar solapa con el trazado del firme proyectado ya que los aparcamientos/acerado desaparecen en esta zona y se desplazan hacia el exterior. La edad relativa, tamaño y porte hacen que el trasplante sea inviable en condiciones adecuadas que aseguren su viabilidad futura.”.
