SOLICITUD DE APEO DE ARBOLADO (AP-1217-2024) PARTE 1ª
MOTIVO: INCOMPATIBILIDAD CON OBRA

Código: AP-1217-2024

Ubicación: Jardines Poeta Fdez de los Ríos y Victoria Kent

SOLICITUD DE APEO DE ARBOLADO (AP-1217-2024) PARTE 2ª

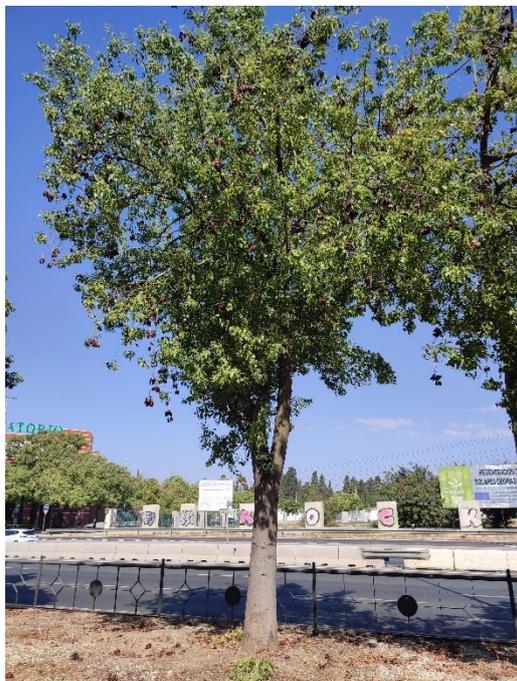
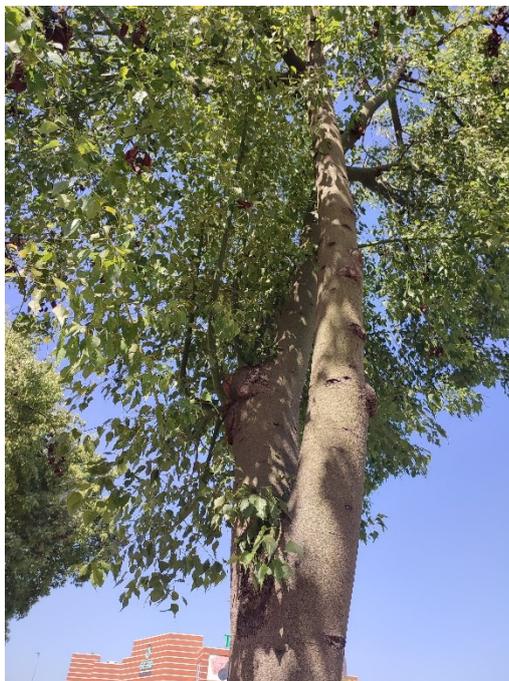
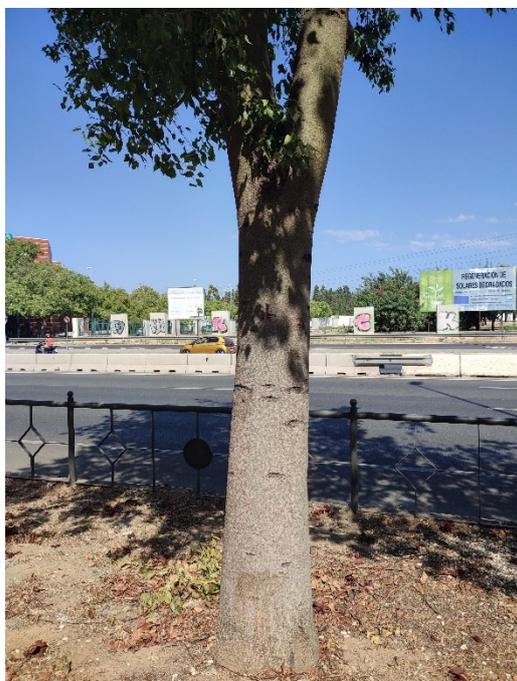
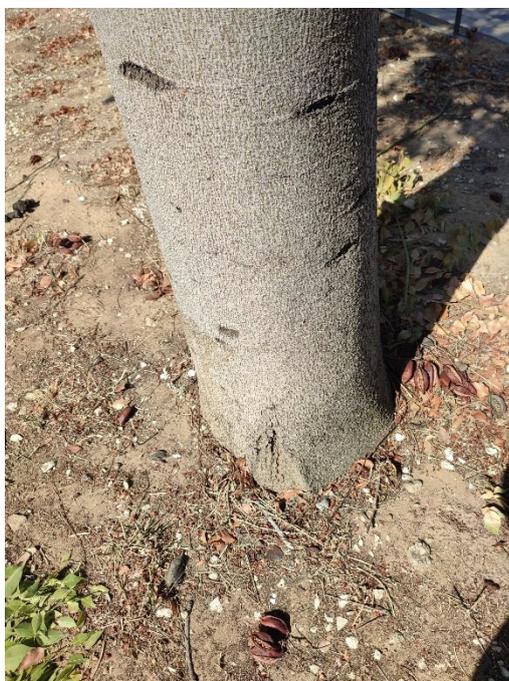
Imágenes del ejemplar con id 181

6. ALTURA (m): 7
7. POSICIÓN: terrizo
8. LATITUD DE ACERADO(m): Más de 6 m
9. LESIONES GRAVES:
 - Ejemplar con cuello enterrado
 - Codominancia con corteza incluida en cruz

- Madera vista en tronco y copa por cortes de poda
 - No se observan otras alteraciones significativas
10. ESTADO GENERAL:
 - Ejemplar adulto normal, sin lesiones reseñables y estructura y vitalidad propia de la especie

11. OBSERVACIONES:
 - Interferencia ineludible de la posición arbolada con la obra de construcción de la Línea 3 de Metro de Sevilla, Subtramo II.
 - Los daños que pueden generarse a nivel radicular dada la interferencia de la posición con las obras previstas, tienen capacidad de mermar de forma inmediata la estabilidad del ejemplar, incluso su permanencia.

- La edad relativa, tamaño y porte del ejemplar hacen considerar inviable su trasplante.
 - El proyecto constructivo incluye la plantación de nuevos ejemplares, como compensación del total de arbolado afectado en este tramo.

Puesto que la ejecución del proyecto no es compatible con la posición del ejemplar, que no existen alternativas posibles para preservar el árbol afectado y siendo inviable el trasplante del ejemplar, a causa de su tamaño y porte, se justifica la solicitud de apeo por criterios INCOMPATIBILIDAD CON LA OBRA. Atendiendo a los criterios de renovación/gestión del arbolado del Ayuntamiento de Sevilla, se establecen las medidas compensatorias de restitución de los servicios ecosistémicos que aporta el árbol afectado con nuevas plantaciones.
