SOLICITUD DE APEO DE ARBOLADO (AP-1230-2024) PARTE 1ª
MOTIVO: INCOMPATIBILIDAD CON OBRA

Código: AP-1230-2024

Ubicación: Calle Poeta Fernando de los Ríos

SOLICITUD DE APEO DE ARBOLADO (AP-1230-2024) PARTE 2ª

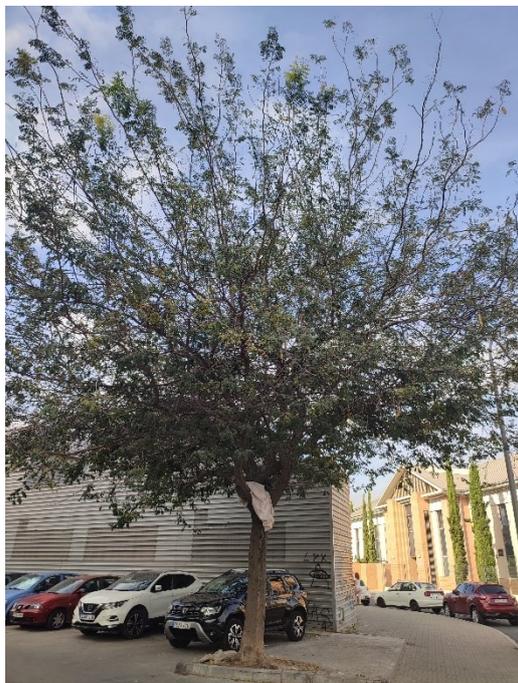
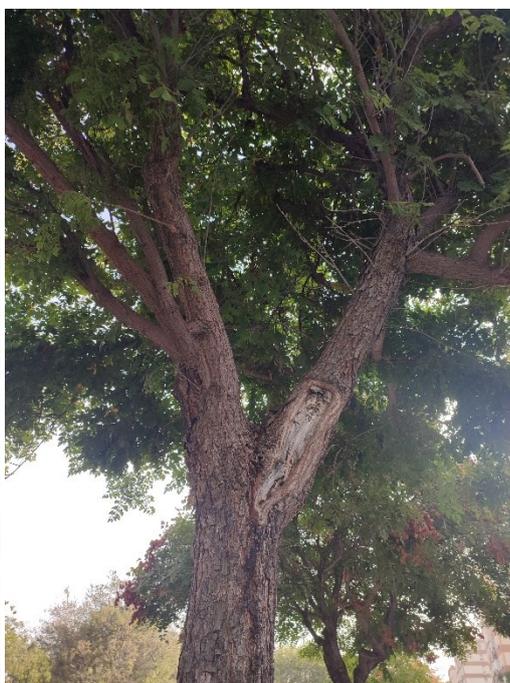
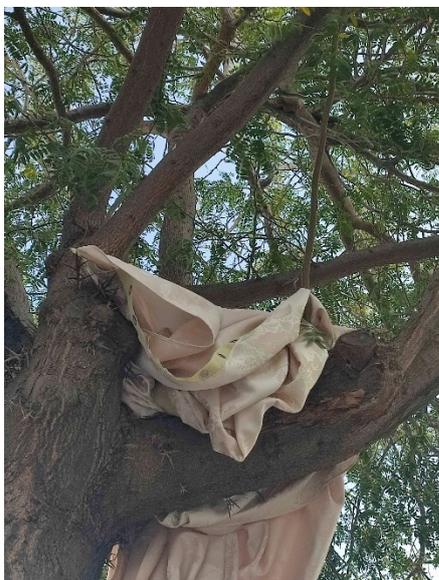
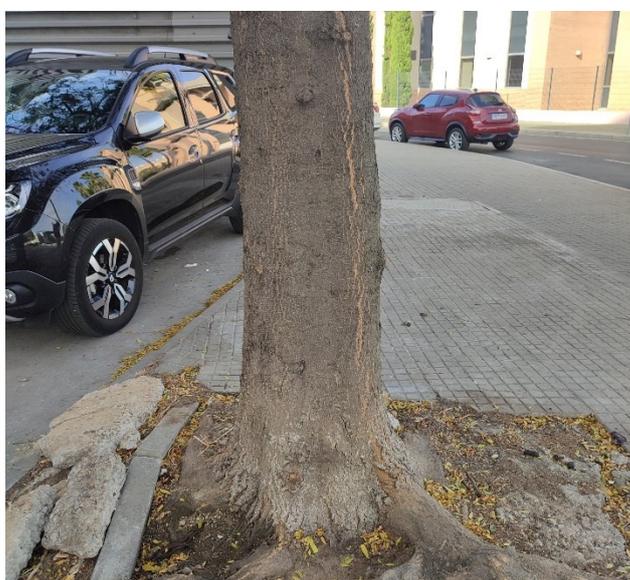
Imágenes del ejemplar con id 1

7. POSICIÓN: alcorque ALCORQUE: 1 x 1
8. LATITUD DE ACERADO(m): 4 m
9. LESIONES GRAVES:
 - Maderas vistas por cortes de poda en copa
 - Cavidad con duramen visible por desgarro de rama

- Presencia de ramas secas
 - Raíces mecánicas visibles, con pavimento levantado
10. ESTADO GENERAL:
 - Ejemplar adulto alterado. Se observa cavidad por encima de la cruz tras desgarro de cimal con pudrición actual.

11. OBSERVACIONES:
 - Interferencia ineludible de la posición arbolada con la obra de construcción de la Línea 3 de Metro de Sevilla, Subtramo II.
 - Los daños que pueden generarse a nivel radicular dada la interferencia de la posición con las obras previstas, tienen capacidad de mermar de forma inmediata la estabilidad del ejemplar, incluso su permanencia.

- Las alteraciones en raíces y copa, tamaño y porte del ejemplar hacen considerar inviable su trasplante.
 - El proyecto constructivo incluye la plantación de nuevos ejemplares, como compensación del total de arbolado afectado en este tramo.
