SOLICITUD DE APEO DE ARBOLADO (AP-1238-2024) PARTE 1ª
MOTIVO: INCOMPATIBILIDAD CON OBRA

Código: AP-1238-2024

Ubicación: Jardines Poeta Fdez de los Ríos y Victoria Kent

SOLICITUD DE APEO DE ARBOLADO (AP-1238-2024) PARTE 2ª

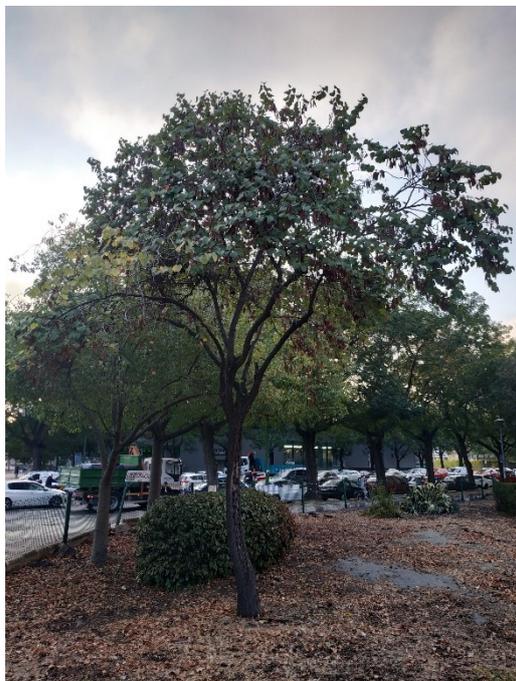
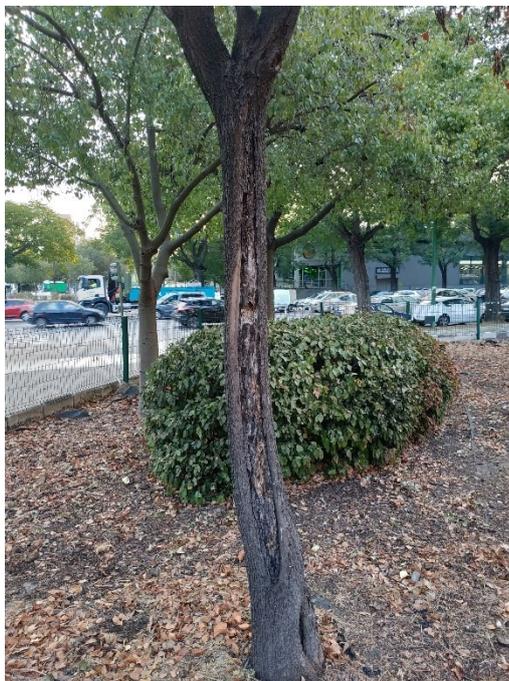
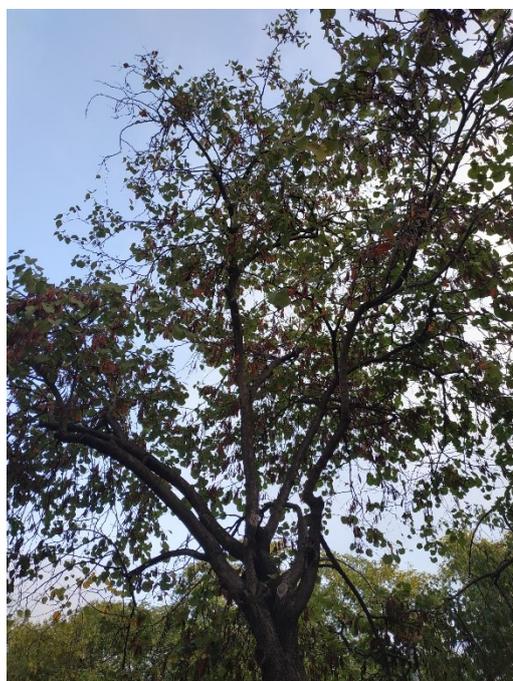
Imágenes del ejemplar con id 123814

6. ALTURA (m): 5
7. POSICIÓN: terrizo ALCORQUE:
8. LATITUD DE ACERADO(m):
9. LESIONES GRAVES:
 - Herida longitudinal en tronco con duramen visible y pudrición activa.

- Ramillas secas y heridas en copa
10. ESTADO GENERAL:
 - Ejemplar con alteraciones graves en tronco y copa y baja vitalidad.
11. OBSERVACIONES:
 - Interferencia ineludible de la posición arbolada con la obra de construcción de la Línea 3 de Metro de Sevilla, Subtramo II.

- Los daños que pueden generarse a nivel radicular dada la interferencia de la posición con las obras previstas, tienen capacidad de mermar de forma inmediata la estabilidad del ejemplar, incluso su permanencia.

- Las alteraciones en tronco y copa, baja vitalidad, tamaño y porte del ejemplar hacen considerar inviable su trasplante.
 - El proyecto constructivo incluye la plantación de nuevos ejemplares, como compensación del total de arbolado afectado en este tramo.

Puesto que la ejecución del proyecto no es compatible con la posición del ejemplar, que no existen alternativas posibles para preservar el árbol afectado y siendo inviable el trasplante del ejemplar, a causa de sus alteraciones, tamaño y porte, se justifica la solicitud de apeo por criterios INCOMPATIBILIDAD CON LA OBRA. Atendiendo a los criterios de renovación/gestión del arbolado del Ayuntamiento de Sevilla, se establecen las medidas compensatorias de restitución de los servicios ecosistémicos que aporta el árbol afectado con nuevas plantaciones.
