**Expediente: 19/2024**  
AP-1104-2024  
PMR

FICHA DE COMUNICADO DE APEO DE ARBOLADO VIARIO (AP1104/24)  
PARTE 1ª

ID: 97  
Código Apeo: AP 1104/24  
UBICACIÓN: Z.V.Parque de La Buhaira  
Árbol: *Jacaranda mimosifolia*  
MOTIVO DEL APEO: Inviabile tras incidencia

FICHA DE COMUNICADO DE APEO DE ARBOLADO VIARIO (AP1104/24)  
PARTE 2ª

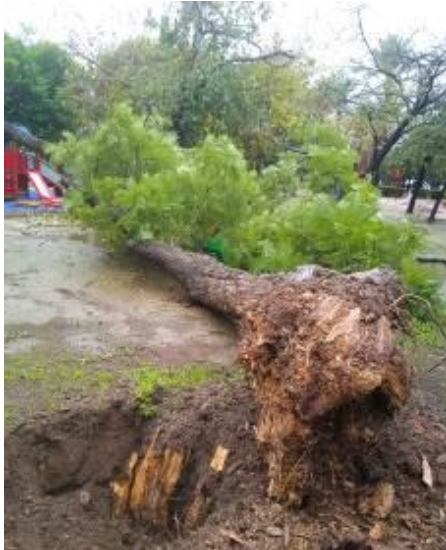
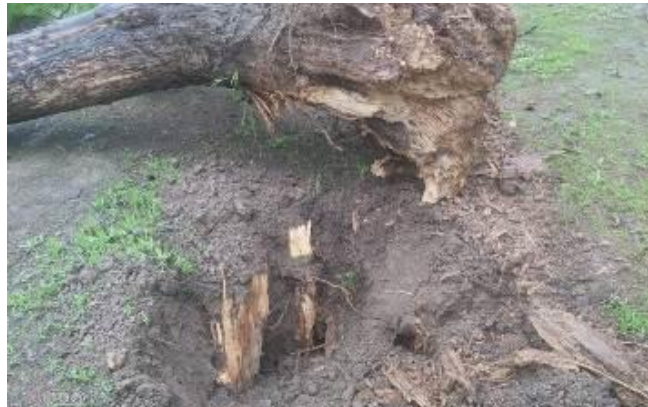
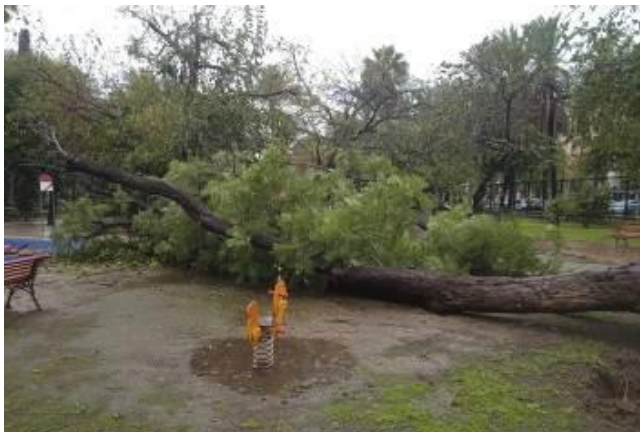
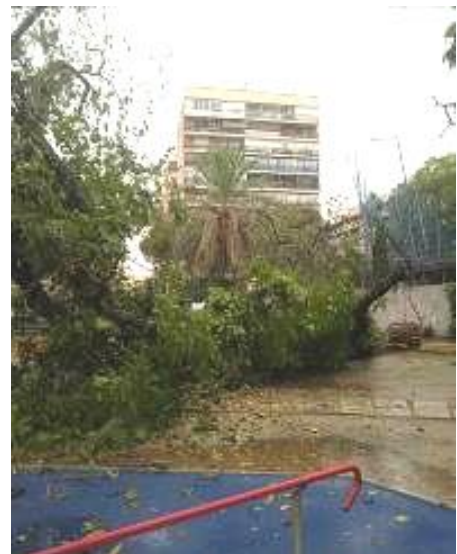
**9. FOTOGRAFÍAS:**

5. **LATITUD DE ACERADO:** Parque altamente transitado, con celebración de eventos periódicos, áreas estanciales, recreativas y de restauración.
6. **LESIONES GRAVES:** Vuelco del árbol sobre zona de juegos infantiles, apreciándose tras el colapso, la grave carencia del sistema radicular, con insuficiente volumen lateral y en profundidad, observándose la mínima presencia de raíces leñosas y la pudrición de la madera enterrada del tipo 'blanca o fibrosa'. Antes del vuelco, el árbol presentaba 23° de inclinación y un 20% de ramas secas. Daños mecánicos y descortezamiento puntual del tronco.

7. **ESTADO GENERAL:** Árbol viejo, antiguamente desmochado, con escasa amplitud de copa y síntomas de desvitalización.
8. **OBSERVACIONES:** El fallo se produce el pasado 30 de octubre, tras dos jornadas de eventos meteorológicos adversos, con lluvia intensa y velocidades de viento superiores a 40km/h. La precipitación registrada ha favorecido el debilitamiento del agarre y cohesión del suelo, saturado de agua, sobre un anclaje radicular insuficiente en cuanto a dimensiones, y muy debilitado por la pudrición de las escasas raíces de relevancia estructural. Esta ausencia y afección del plato radicular se ha producido potencialmente como consecuencia de varios factores abióticos perjudiciales y concurrentes a nivel de suelo, que actualmente tienden a corregirse en la medida de lo viable: el progresivo enterramiento del cuello del tronco por encima del nivel de plantación, la presencia de albero dentro del área crítica de anclaje y la excesiva compactación de este elemento, que impiden la penetración de oxígeno en el terreno, imprescindible para el crecimiento y vigor de las raíces leñosas y absorbentes.

Por la presente se informa que se ha procedido, sin autorización previa, a la retirada de restos de un ejemplar viejo de *Jacaranda mimosifolia*, situado en la zona verde del Parque de La Buhaira, debido al vuelco del árbol sobre el área de juegos infantiles, el pasado 30 de octubre, tras dos jornadas de lluvia intensa y continuada, que provocaron la saturación y debilitamiento mecánico del terreno, y rachas de viento que superaron los 40km/h. El parque se encontraba cerrado a causa de alerta naranja de emergencia por eventos meteorológicos adversos. Tras la exposición de la parte hipogea, se aprecia la insuficiencia desde la perspectiva estructural del anclaje radicular, que carecía del desarrollo de raíces leñosas previsible para el porte del ejemplar, tanto lateralmente como en profundidad, como consecuencia de la presencia de factores abióticos inhibidores de la funcionalidad y crecimiento radicular, que han sido habituales en zonas verdes, y que actualmente tienden a corregirse para favorecer la salud, integridad y viabilidad del arbolado, como la compactación del terreno, el ascenso reiterado de la cota del suelo hasta el cuello del tronco, que va quedando enterrado, y el propio albero dentro del área crítica de anclaje, material con características físicas y químicas fitotóxicas.
