AP-402-2024

SOLICITUD DE APEO DE ARBOLADO (AP-402-2024) PARTE 1ª
MOTIVO: INCOMPATIBILIDAD CON OBRA

Código: AP-402-2024

Ubicación: Calle Agricultores

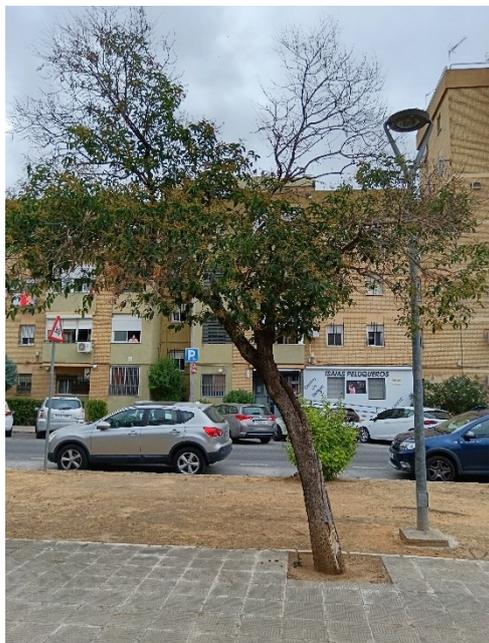
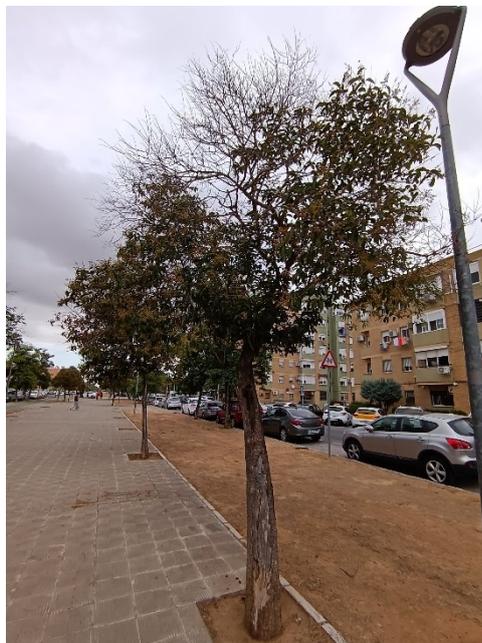
12. FOTOGRAFÍA DEL EJEMPLAR:

7. ALCORQUE: Menos de 1 m
8. LATITUD DE ACERADO(m): Bulevar
9. LESIONES GRAVES:
 - Baja vitalidad
 - Presenta un 30 % de la copa seca con numerosas ramas desvitalizadas

- Herida longitudinal en tronco con duramen visible y pequeña cavidad bajo la cruz
 - Descortezado en tronco
 - Tronco ligeramente inclinado
10. ESTADO GENERAL:

- Ejemplar adulto con alteraciones graves en regresión. Tiene baja vitalidad y gran parte de la copa seca y desestructurada.
11. OBSERVACIONES:
 - Interferencia ineludible de la posición arbolada con la obra de construcción de la Línea 3 de Metro de Sevilla, Subtramo I.

Vista general del ejemplar con id 43959

- El estado del ejemplar con graves alteraciones fisiológicas hace considerar inviable su trasplante.
 - El proyecto constructivo incluye la plantación de nuevos ejemplares, como compensación del total de arbolado afectado en este tramo.

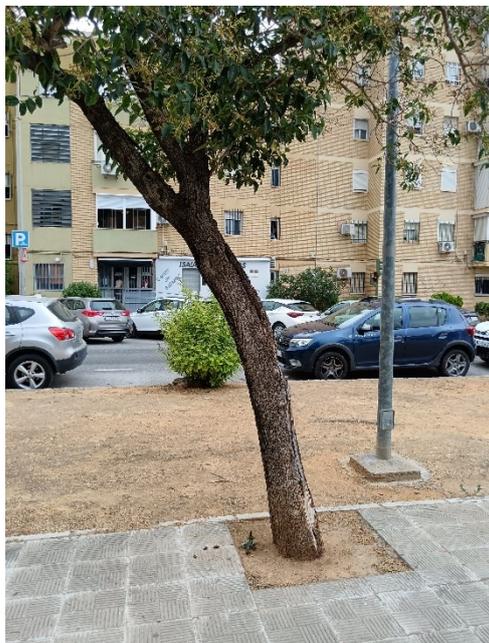
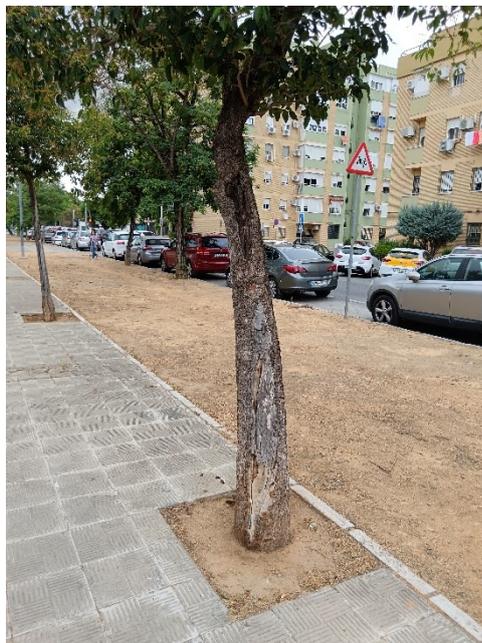
Vista general del ejemplar con id 43959
