SOLICITUD DE APEO DE ARBOLADO (AP-421-2024) PARTE 1ª  
MOTIVO: INCOMPATIBILIDAD CON OBRA

Código: AP-421-2024

Ubicación: Calle Agricultores

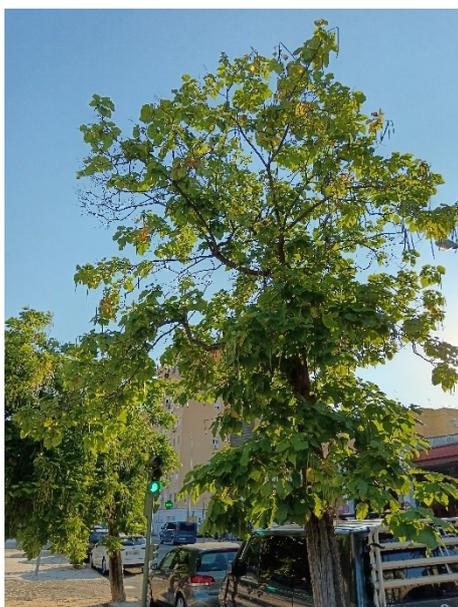
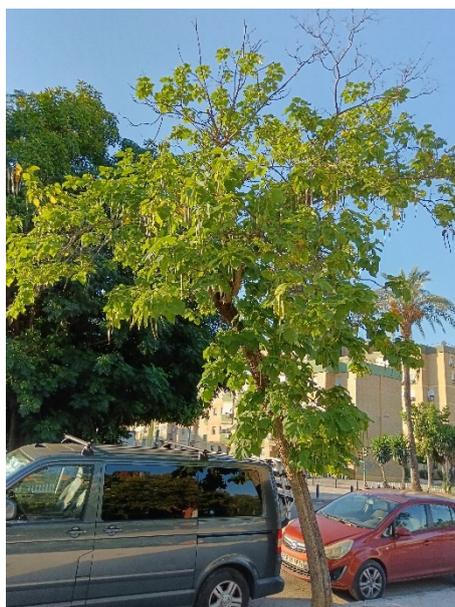
- Pudrición activa con escasa madera de reacción
  - Vitalidad media
  - Presencia de ramillas secas
10. ESTADO GENERAL:
  - Ejemplar adulto alterado con vitalidad media y ramas secas. Presenta cavidad longitudinal y ligera inclinación de tronco.

*Vista general del ejemplar con id 43884*

- La herida longitudinal en tronco, presencia de ramas secas y vitalidad media en copa y porte del ejemplar hacen considerar inviable su trasplante.
  - El proyecto constructivo incluye la plantación de nuevos ejemplares, como compensación del total de arbolado afectado en este tramo.

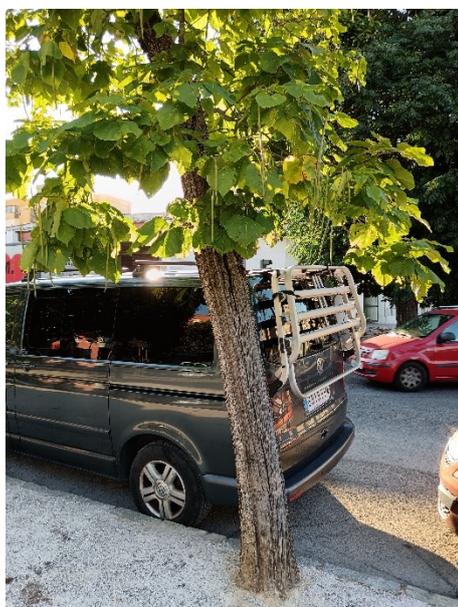
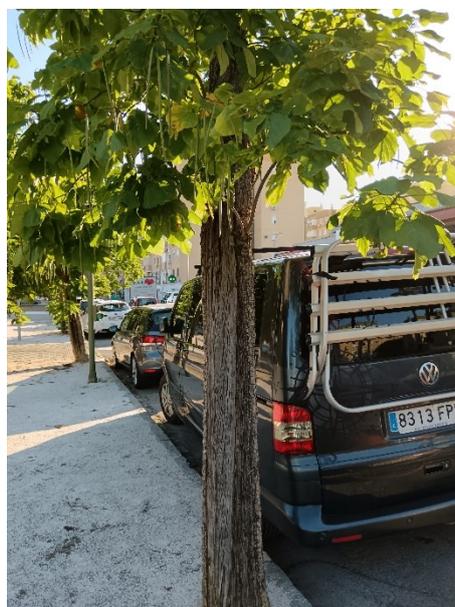
7. ALCORQUE:
8. LATITUD DE ACERADO(m): Bulevar
9. LESIONES GRAVES:
  - Cavidad longitudinal en tronco con duramen visible en el 50 % del perímetro de tronco

*Detalle de lesiones en tronco*
