SOLICITUD DE APEO DE ARBOLADO (AP-426-2024) PARTE 1ª
MOTIVO: INCOMPATIBILIDAD CON OBRA

Código: AP-426-2024

Ubicación: Calle Agricultores

SOLICITUD DE APEO DE ARBOLADO (AP-426-2024) PARTE 2ª

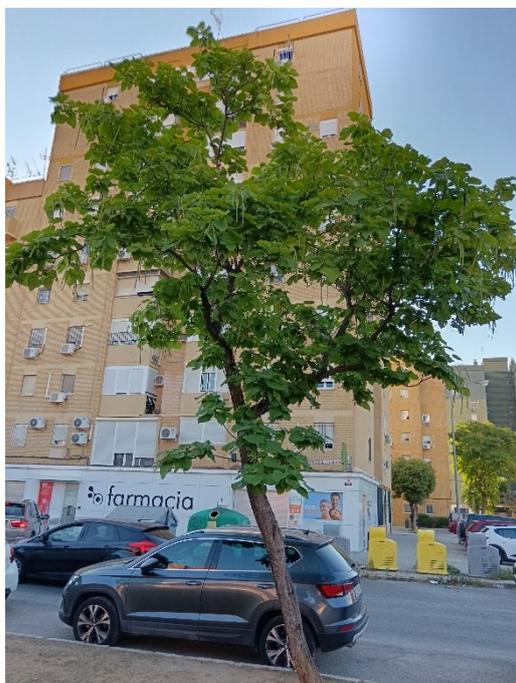
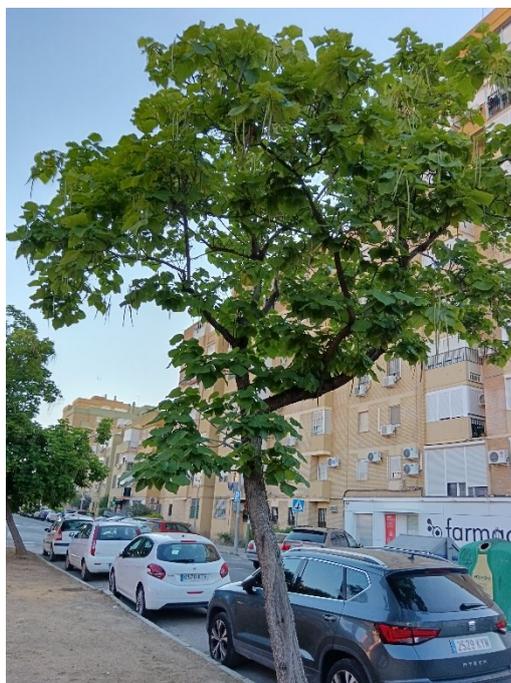
- Ligera inclinación de tronco corregida en copa
10. ESTADO GENERAL:
 - Ejemplar adulto alterado con vitalidad media, cavidad en base y herida longitudinal en tronco. Presenta además ligera inclinación.

Vista general del ejemplar con id 43890 e inclinación

- La cavidad en base y herida longitudinal en tronco e inclinación, tamaño y porte del ejemplar hacen considerar inviable su trasplante.
 - El proyecto constructivo incluye la plantación de nuevos ejemplares, como compensación del total de arbolado afectado en este tramo.

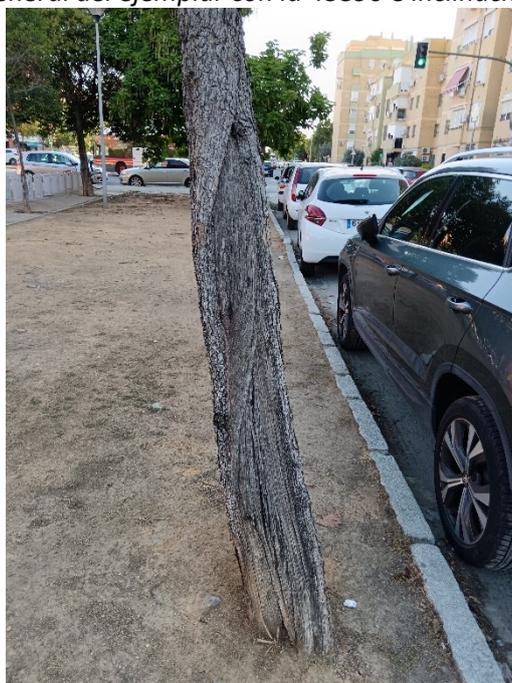
7. ALCORQUE:
8. LATITUD DE ACERADO(m): Bulevar
9. LESIONES GRAVES:
 - Herida longitudinal en tronco con duramen visible y corteza consolidada
 - Cavidad en base con descortezado sin madera de reacción

Detalle de lesiones en tronco
