SOLICITUD DE APEO DE ARBOLADO (AP-430-2024) PARTE 1ª
MOTIVO: INCOMPATIBILIDAD CON OBRA

Código: AP-430-2024

Ubicación: Calle Agricultores

SOLICITUD DE APEO DE ARBOLADO (AP-430-2024) PARTE 2ª

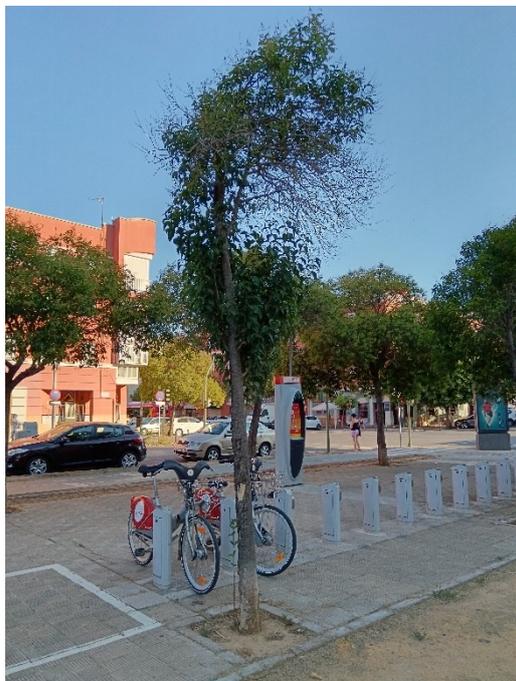
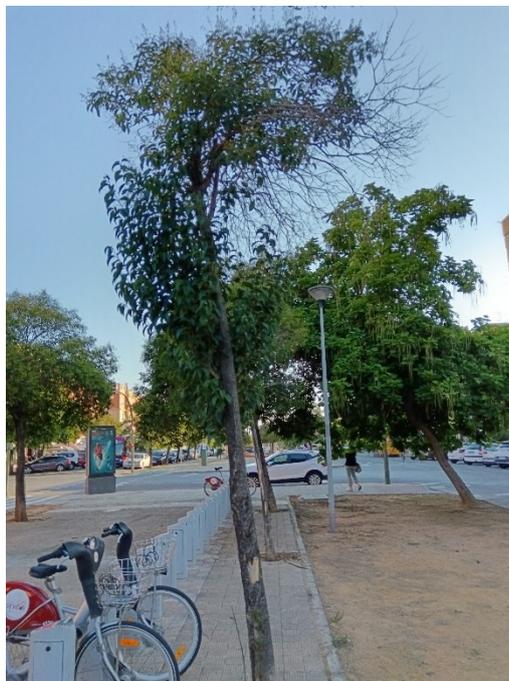
12. FOTOGRAFÍA DEL EJEMPLAR:

7. ALCORQUE: Menos de 1 m
8. LATITUD DE ACERADO(m): Bulevar
9. LESIONES GRAVES:
 - Ejemplar decrepito en regresión
 - Cavidad en base con duramen visible y herida longitudinal en tronco

- Copa con un 50 % de ramas secas y desestructurada
10. ESTADO GENERAL:
 - Ejemplar adulto decrepito con importantes defectos en tronco y copa y vitalidad baja que hacen comprometer su futuro

Vista general del ejemplar con id 43895

- El estado decrepito del ejemplar hace considerar inviable su trasplante.
 - El proyecto constructivo incluye la plantación de nuevos ejemplares, como compensación del total de arbolado afectado en este tramo.

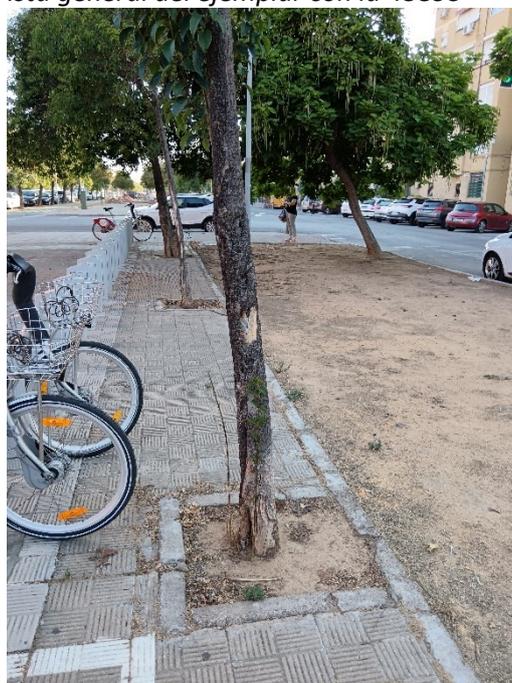
Detalle de lesiones en tronco
