SOLICITUD DE APEO DE ARBOLADO (AP-434-2024) PARTE 1ª
MOTIVO: INCOMPATIBILIDAD CON OBRA

Código: AP-434-2024

Ubicación: Calle Agricultores

SOLICITUD DE APEO DE ARBOLADO (AP-434-2024) PARTE 2ª

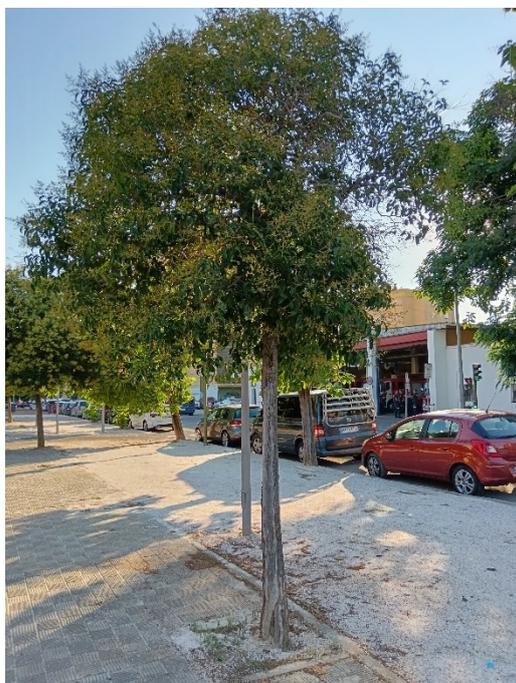
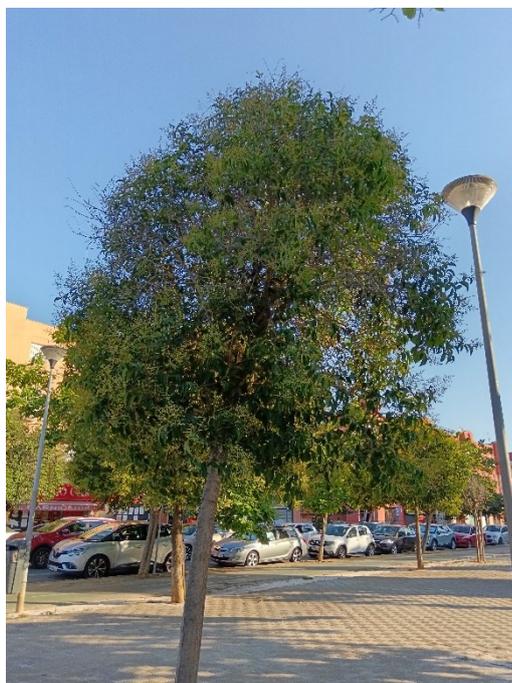
- Presencia de ramas secas
10. ESTADO GENERAL:
 - Ejemplar adulto alterado con importantes lesiones en tronco, ramas secas y vitalidad media.
11. OBSERVACIONES:

Vista general del ejemplar con id 43909

- Las alteraciones en tronco del ejemplar hacen considerar inviable su trasplante.
 - El proyecto constructivo incluye la plantación de nuevos ejemplares, como compensación del total de arbolado afectado en este tramo.

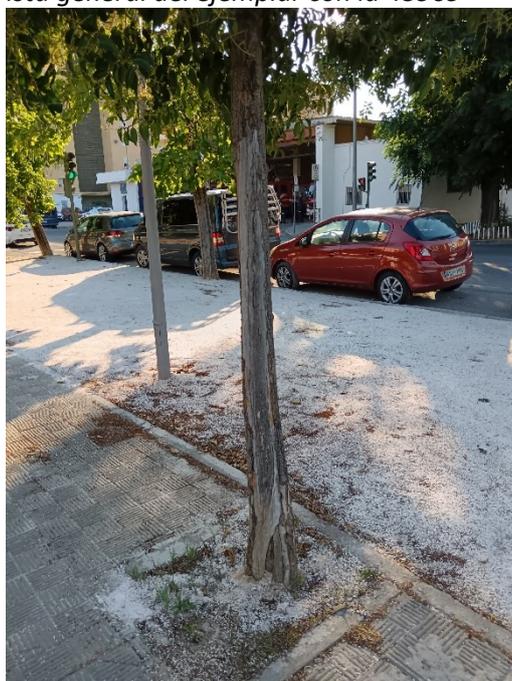
7. ALCORQUE: Menos de 1 m
8. LATITUD DE ACERADO(m): Bulevar
9. LESIONES GRAVES:
 - Cavidad en base en más del 50 % del perímetro de tronco
 - Herida longitudinal en tronco con duramen visible y descortezado.

Detalle de lesiones en tronco

Puesto que la ejecución del proyecto no es compatible con la posición del ejemplar, que no existen alternativas posibles para preservar el árbol afectado y siendo inviable el trasplante del ejemplar, a causa de sus importantes lesiones en tronco y porte, se justifica la solicitud de apeo por criterios INCOMPATIBILIDAD CON LA OBRA. Atendiendo a los criterios de renovación/gestión del arbolado del Ayuntamiento de Sevilla, se establecen las medidas compensatorias de restitución de los servicios ecosistémicos que aporta el árbol afectado con nuevas plantaciones.
