SOLICITUD DE APEO DE ARBOLADO (AP-501-2024) PARTE 1^a
MOTIVO: INCOMPATIBILIDAD CON OBRA

Código: AP-501-2024

Ubicación: Calle Agricultores

SOLICITUD DE APEO DE ARBOLADO (AP-501-2024) PARTE 2^a

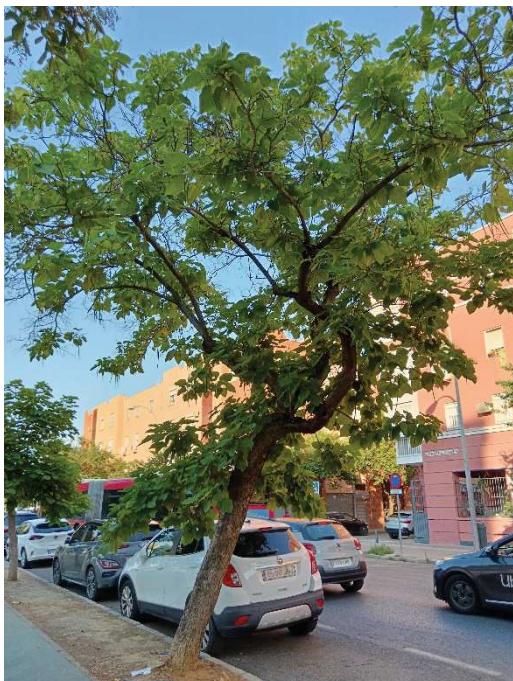
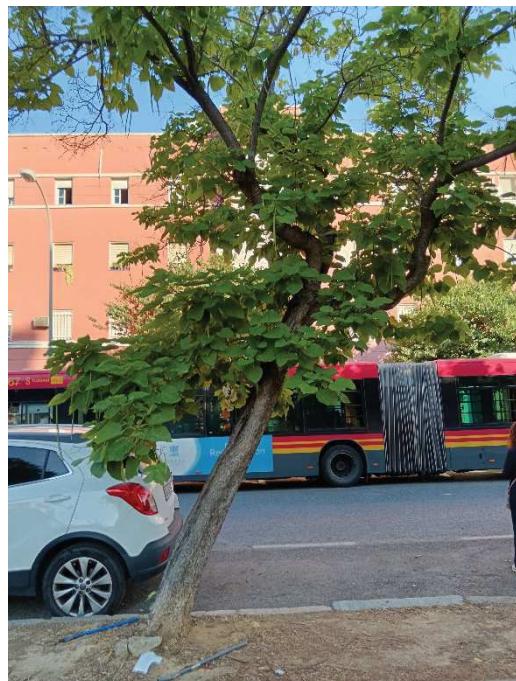
Vista general del ejemplar con id 43930

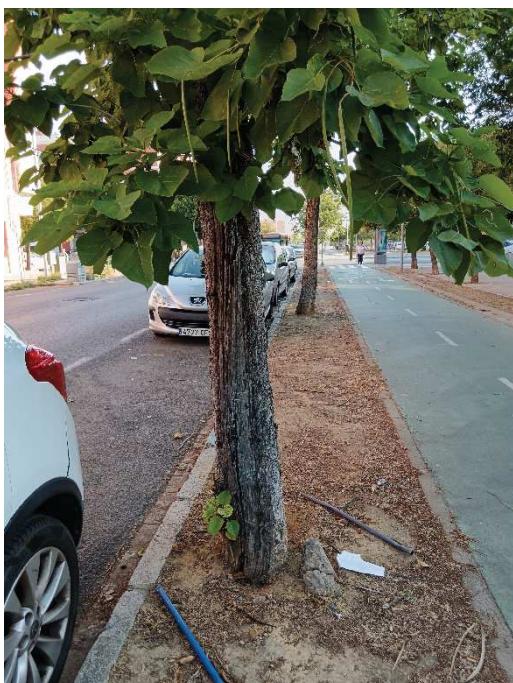
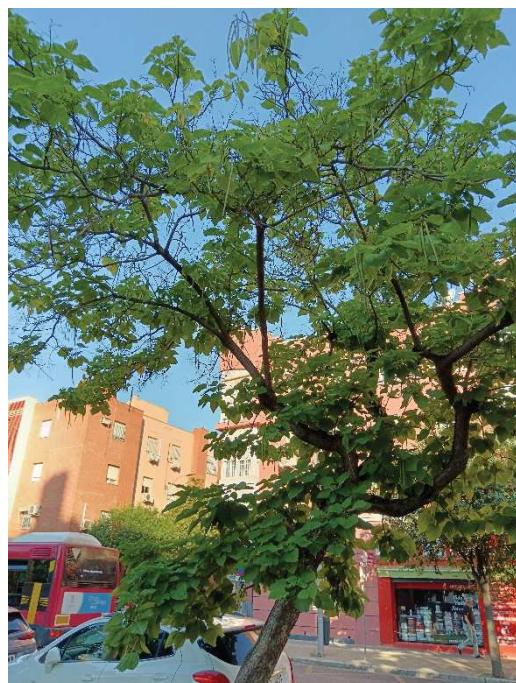
- Cavidad longitudinal en tronco con duramen visible
- Inclinación de tronco 20º corregida en copa
- Presencia de brotaciones epicórmicas por debajo de la cruz
- Presencia de ramas secas de calibre medio

- Ejemplar adulto alterado con vitalidad media y ramas secas. Presenta ligera inclinación de tronco y cavidad longitudinal con duramen visible.

Detalle de lesiones en tronco y copa

- Interferencia ineludible de la posición arbolada con la obra de construcción de la Línea 3 de Metro de Sevilla, Subtramo I.
- Los daños que pueden generarse a nivel radicular dada la interferencia de la posición con las obras previstas, tienen capacidad de mermar de forma inmediata la estabilidad del ejemplar, incluso su permanencia.
- La herida en tronco e inclinación, tamaño y porte del ejemplar hacen considerar inviable su trasplante.
- El proyecto constructivo incluye la plantación de nuevos ejemplares, como compensación del total de arbolado afectado en este tramo.
