**SOLICITUD DE APEO DE ARBOLADO (AP-502-2024) PARTE 1<sup>a</sup>**  
**MOTIVO: INCOMPATIBILIDAD CON OBRA**

Código: AP-502-2024

Ubicación: Calle Agricultores

SOLICITUD DE APEO DE ARBOLADO (AP-502-2024) PARTE 2<sup>a</sup>

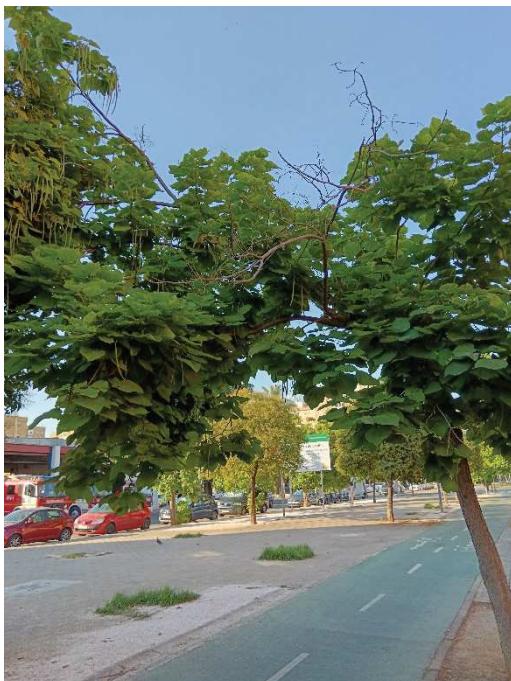
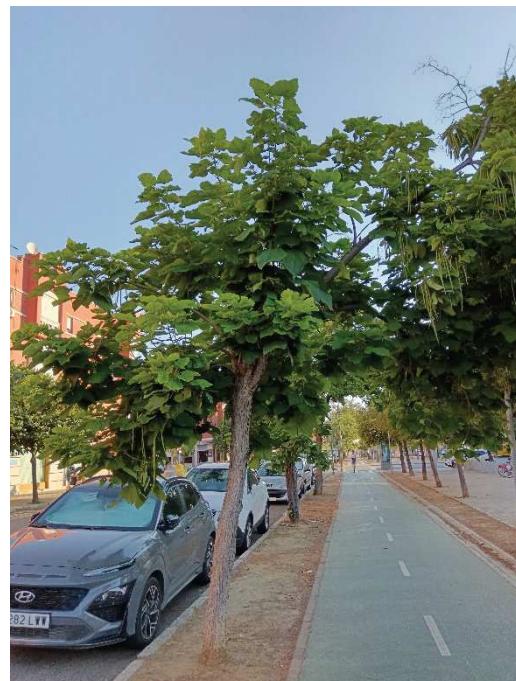
- Copa desectrurada con pérdida de cimales principales
- Se observa rama lateralizada con brazo de palanca
- Ligera inclinación de tronco
- Vitalidad media

- Ejemplar adulto alterado que presenta copa descompensada, vitalidad media y ramas secas

*Vista general del ejemplar con id 43931*

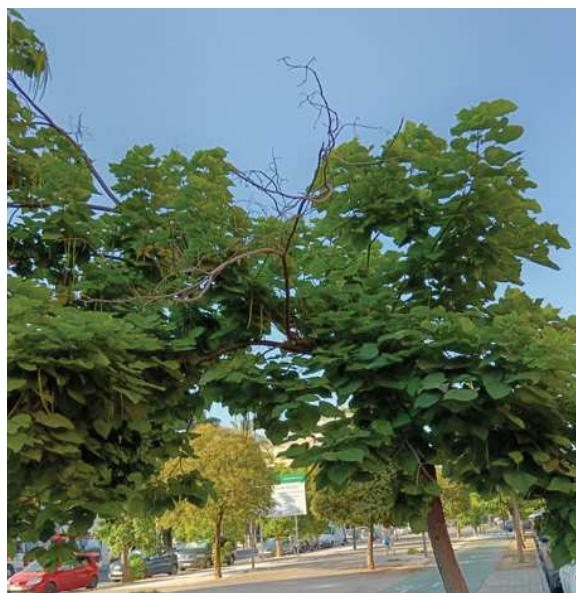
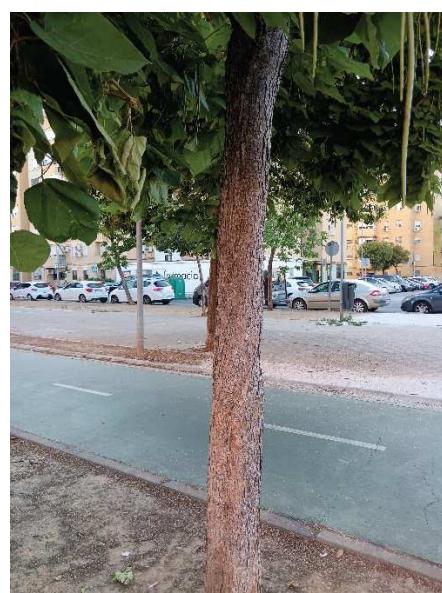
*Detalle de tronco y copa*
