SOLICITUD DE APEO DE ARBOLADO (AP-512-2024) PARTE 1^a
MOTIVO: INCOMPATIBILIDAD CON OBRA

Código: AP-512-2024

Ubicación: Calle Agricultores

SOLICITUD DE APEO DE ARBOLADO (AP-512-2024) PARTE 2^a

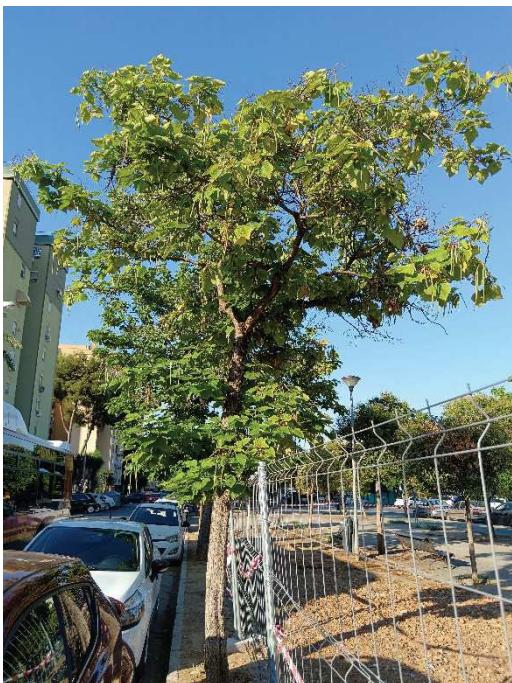
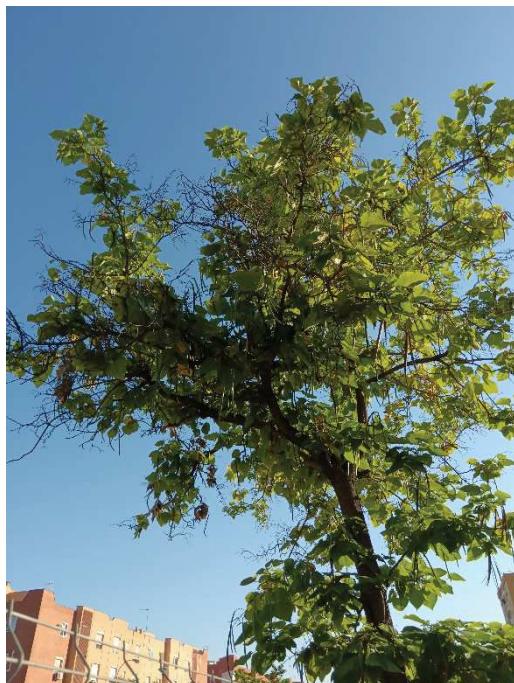
12. FOTOGRAFÍA DEL EJEMPLAR:

- Ejemplar adulto alterado con vitalidad media y ramas secas. Presenta herida en tronco y ligero decaimiento

Vista general del ejemplar con id 43832

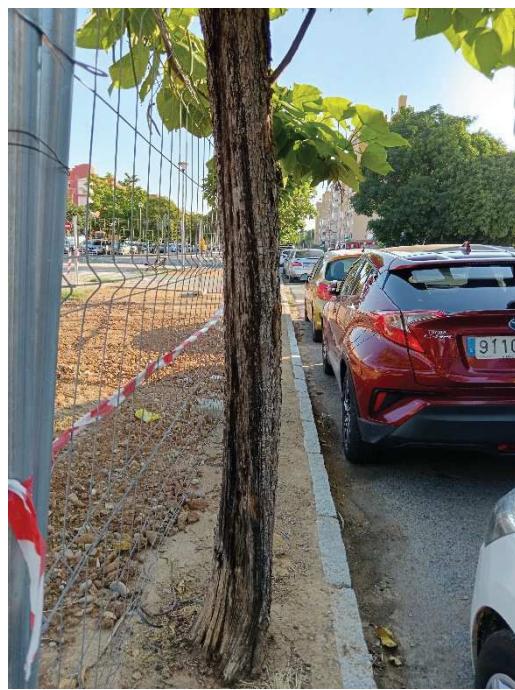
- Herida longitudinal en tronco con duramen visible
- Vitalidad media-baja con presencia de numerosas ramas secas
- Brotaciones epicórmicas por debajo de la cruz que indican un ligero descenso de copa

Detalle de lesiones en tronco
