SOLICITUD DE APEO DE ARBOLADO (AP-527-2024) PARTE 1^a
MOTIVO: INCOMPATIBILIDAD CON OBRA

Código: AP-527-2024

Ubicación: Calle Agricultores

SOLICITUD DE APEO DE ARBOLADO (AP-527-2024) PARTE 2^a

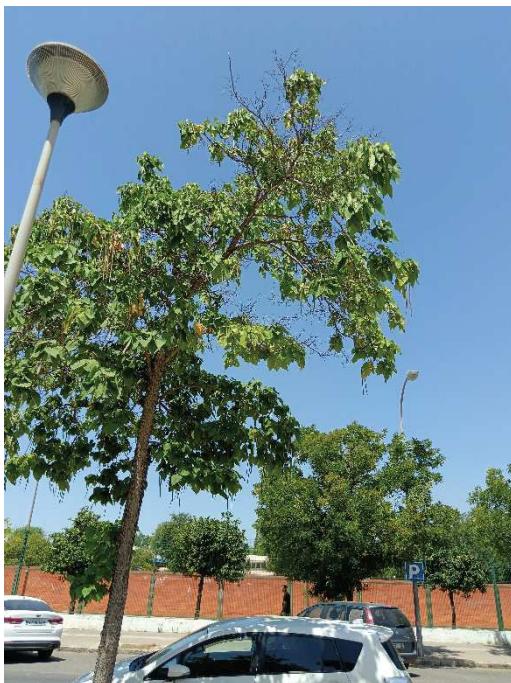
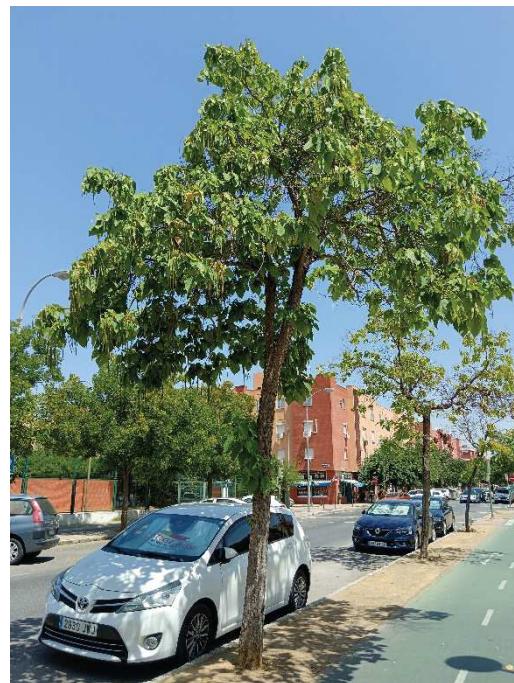
- Vitalidad media
- Presencia de ramillas secas
- No se observan otras alteraciones significativas

- Ejemplar adulto normal, sin lesiones reseñables y estructura y vitalidad propia de la especie

Vista general del ejemplar con id 43874

- Interferencia ineludible de la posición arbolada con la obra de construcción de la Línea 3 de Metro de Sevilla, Subtramo I.
- Los daños que pueden generarse a nivel radicular dada la interferencia de la posición con las obras previstas, tienen capacidad de mermar de forma inmediata la estabilidad del ejemplar, incluso su permanencia.
- La vitalidad media, tamaño y porte del ejemplar hacen considerar inviable su trasplante.
- El proyecto constructivo incluye la plantación de nuevos ejemplares, como compensación del total de arbolado afectado en este tramo.

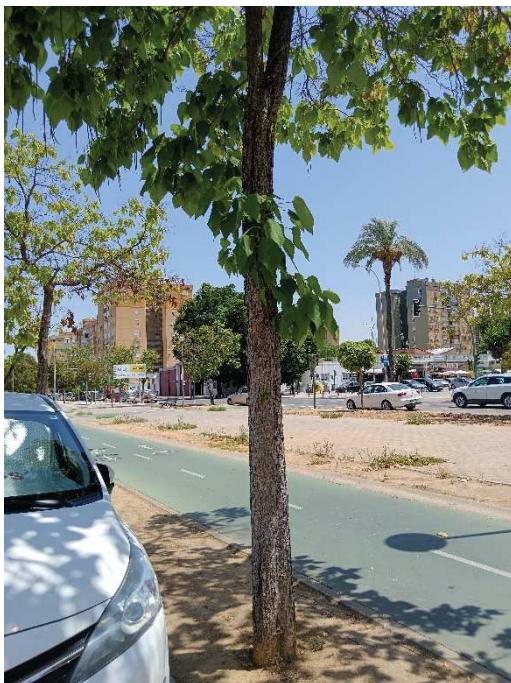
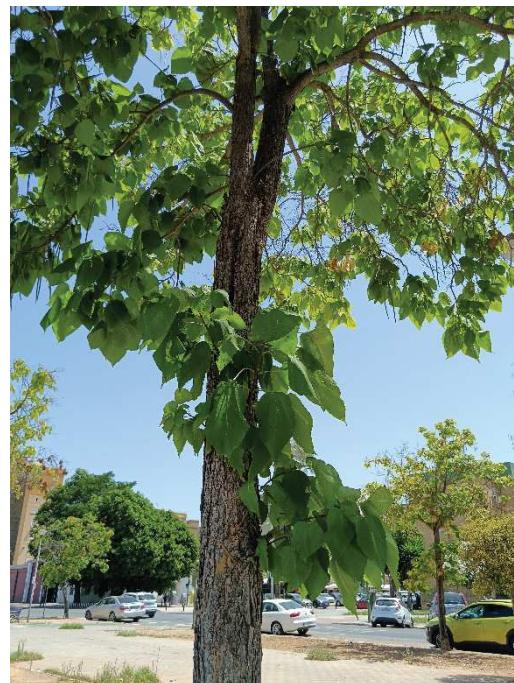
Detalle de tronco y cruz
