SOLICITUD DE APEO DE ARBOLADO (AP-565-2024) PARTE 1ª
MOTIVO: INCOMPATIBILIDAD CON OBRA

Código: AP-565-2024

Ubicación: Calle Agricultores

SOLICITUD DE APEO DE ARBOLADO (AP-565-2024) PARTE 2ª

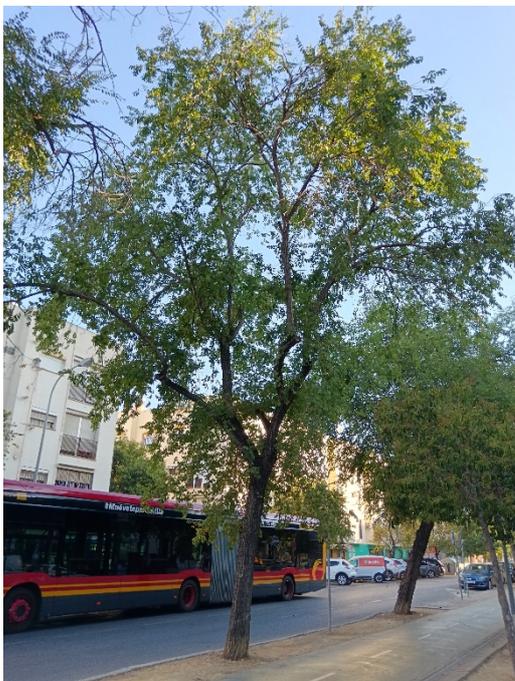
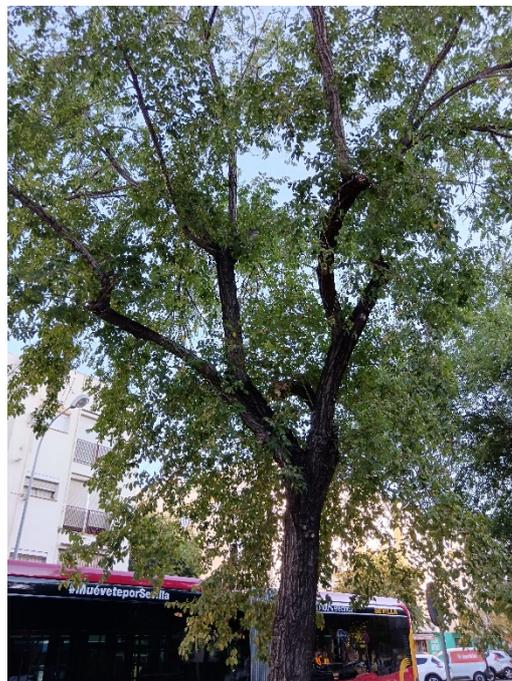
- Cavidades en copa con pudrición activa
 - Presencia de ramas secas de calibre medio
10. ESTADO GENERAL:
 - Ejemplar adulto alterado con vitalidad media y ramas secas. Presenta copa desestructurada y cavidades con pudrición activa.

Vista general del ejemplar con id 43821

- Las alteraciones en copa, vitalidad media, tamaño y porte del ejemplar hacen considerar inviable su trasplante.
 - El proyecto constructivo incluye la plantación de nuevos ejemplares, como compensación del total de arbolado afectado en este tramo.

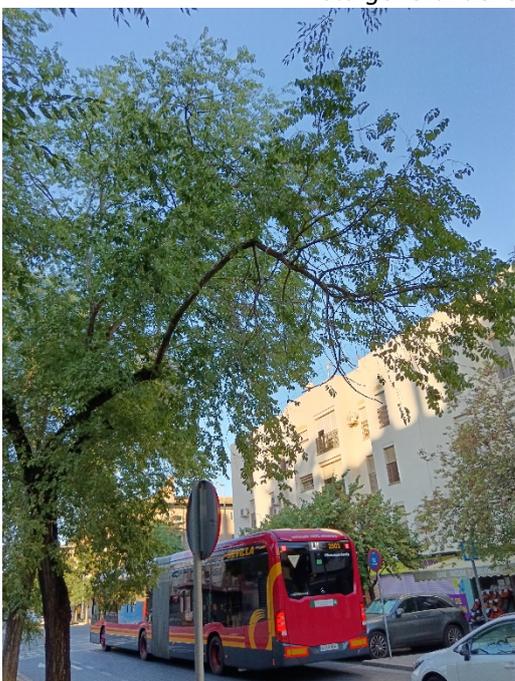
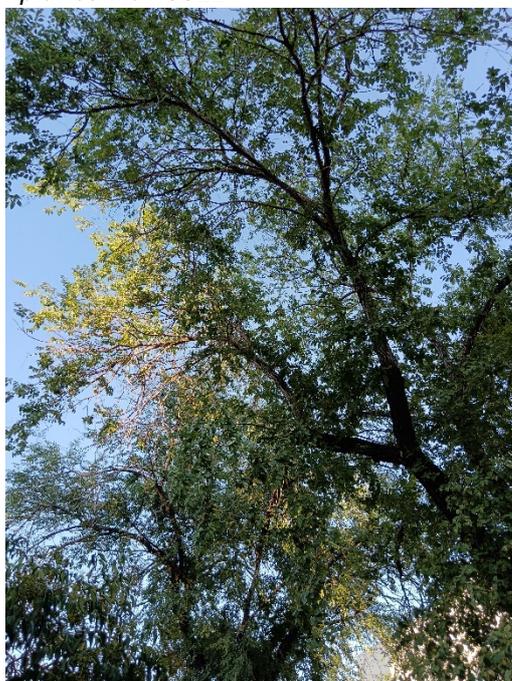
8. LATITUD DE ACERADO(m): Bulevar
9. LESIONES GRAVES:
 - Copa ligeramente desestructurada con vitalidad media
 - Presencia de ramas con brazo de palanca e inserciones débiles

Detalle de lesiones en copa
