SOLICITUD DE APEO DE ARBOLADO (AP-566-2024) PARTE 1ª
MOTIVO: INCOMPATIBILIDAD CON OBRA

Código: AP-566-2024

Ubicación: Calle Mar de Alborán

SOLICITUD DE APEO DE ARBOLADO (AP-566-2024) PARTE 2ª

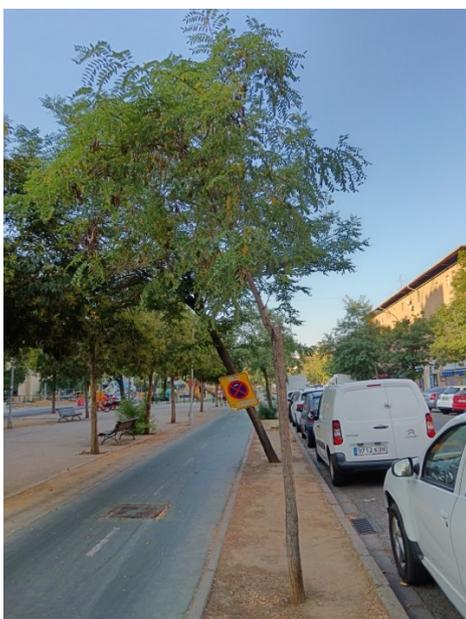
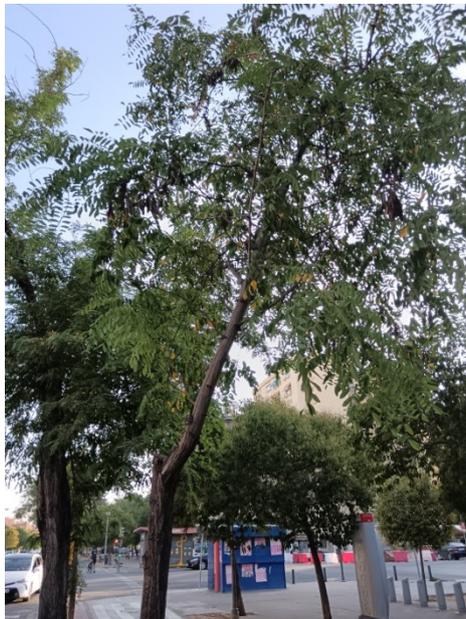
8. LATITUD DE ACERADO(m): Bulevar
9. LESIONES GRAVES:
 - Herida longitudinal en tronco.
 - Madera vista en base.
 - Copa formada por un solo suplente, por rotura de cimales.

- Vitalidad baja.
10. ESTADO GENERAL:
 - Alterado, ejemplar con copa desestructurada, formada por un solo suplente. Presenta descortezados y herida en base con duramen visible.

Vista general del ejemplar con id 1, copa formada por un único brazo, por eliminación de cimales

- Las alteraciones y heridas visibles en tronco, copa desestructurada y baja vitalidad, hacen considerar inviable su trasplante.
 - El proyecto constructivo incluye la plantación de nuevos ejemplares, como compensación del total de arbolado afectado en este tramo.

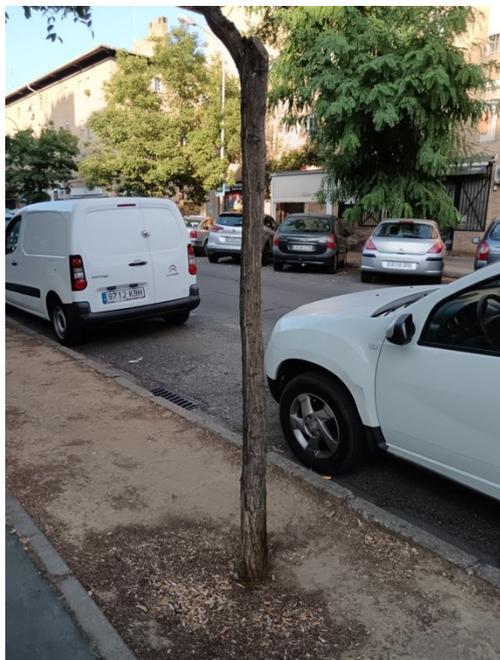
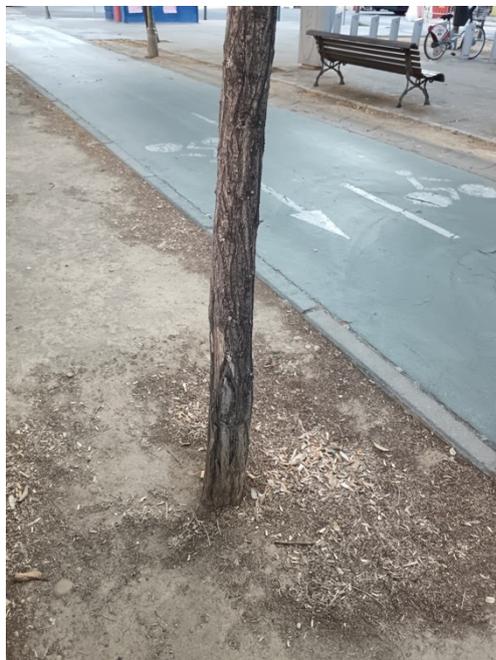
Detalle de fisuras y descortezados en tronco, herida en base con madera vista
