SOLICITUD DE APEO DE ARBOLADO (AP-713-2024) PARTE 1ª
MOTIVO: INCOMPATIBILIDAD CON OBRA

Código: AP-713-2024

Ubicación: Calle Mar de Alborán

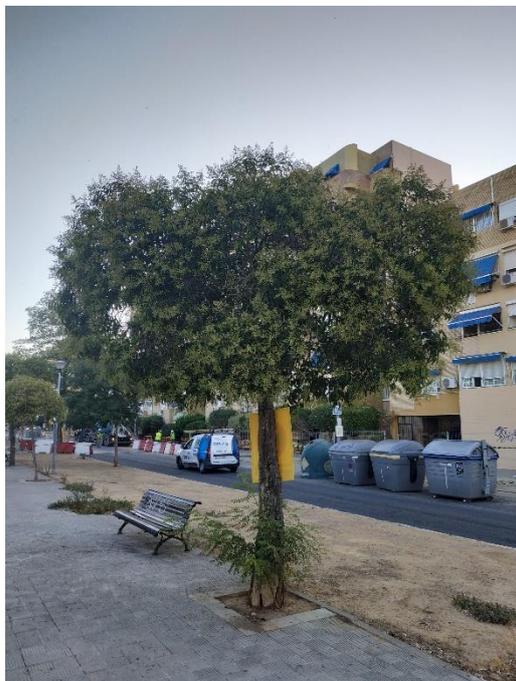
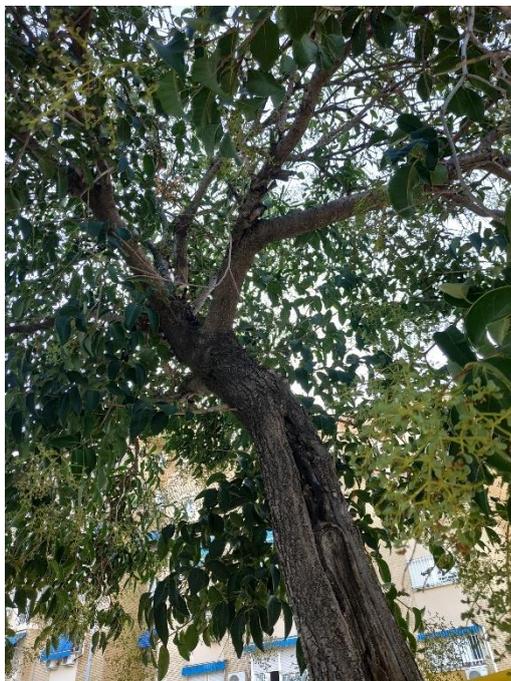
8. LATITUD DE ACERADO(m): Bulevar
9. LESIONES GRAVES:
 - Cavidad longitudinal en tronco con duramen visible y pudrición activa desde la base hasta la cruz

10. ESTADO GENERAL:
 - Ejemplar alterado, con cavidad longitudinal en tronco y pudrición activa. Brotaciones epicórmicas de emergencia en base.
11. OBSERVACIONES:

Vista general del ejemplar con id 43682 y detalle de cavidad

- Interferencia ineludible de la posición arbolada con la obra de construcción de la Línea 3 de Metro de Sevilla, Subtramo I.
 - Los daños que pueden generarse a nivel radicular dada la interferencia de la posición con las obras previstas, tienen capacidad de mermar de forma inmediata la estabilidad del ejemplar, incluso su permanencia.

- Las alteraciones y especie del ejemplar hacen considerar inviable su trasplante.
 - El proyecto constructivo incluye la plantación de nuevos ejemplares, como compensación del total de arbolado afectado en este tramo.

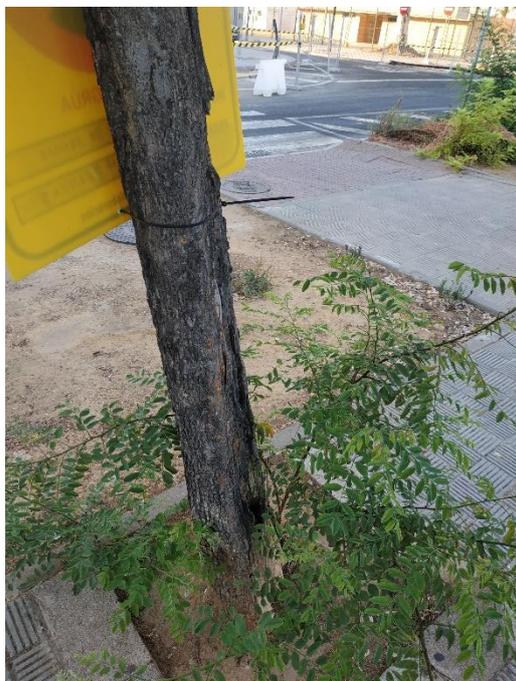
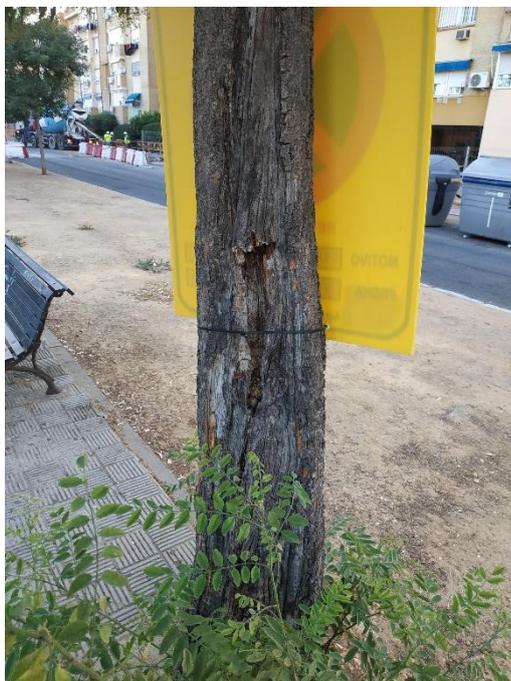
Detalle de cavidad del ejemplar con id 43682
