SOLICITUD DE APEO DE ARBOLADO (AP-727-2024) PARTE 1ª
MOTIVO: INCOMPATIBILIDAD CON OBRA

Código: AP-727-2024

Ubicación: Calle Mar de Alborán

SOLICITUD DE APEO DE ARBOLADO (AP-727-2024) PARTE 2ª

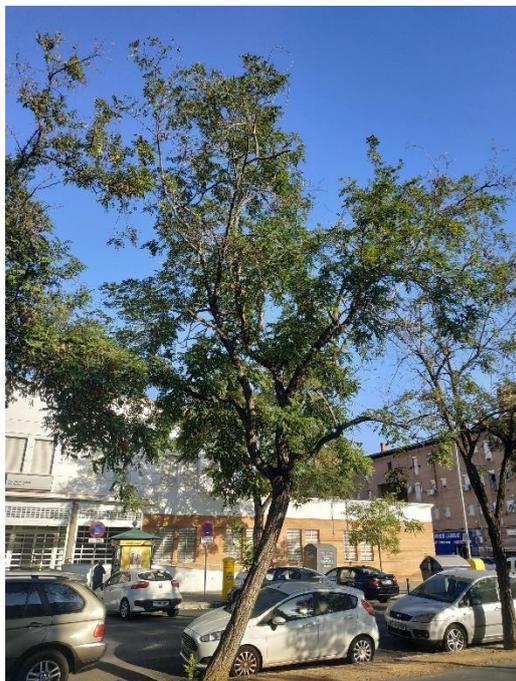
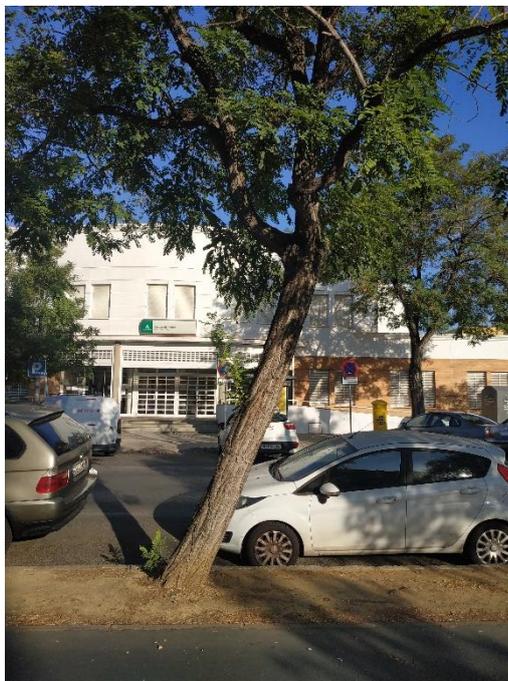
1. FECHA: 20/08/2024
2. SITUACIÓN: Calle Mar de Alborán
3. DISTRITO: Norte
4. ESPECIE: *Robinia pseudoacacia*, ID: 43703
5. P.C. (c.m): 105
6. ALTURA (m): 10

7. ALCORQUE:
8. LATITUD DE ACERADO(m): Bulevar
9. LESIONES GRAVES:
 - Cavidad longitudinal en tronco con duramen visible.
 - Inclinación de 20°.
 - Ramas secas

Vista general del ejemplar con id 43703

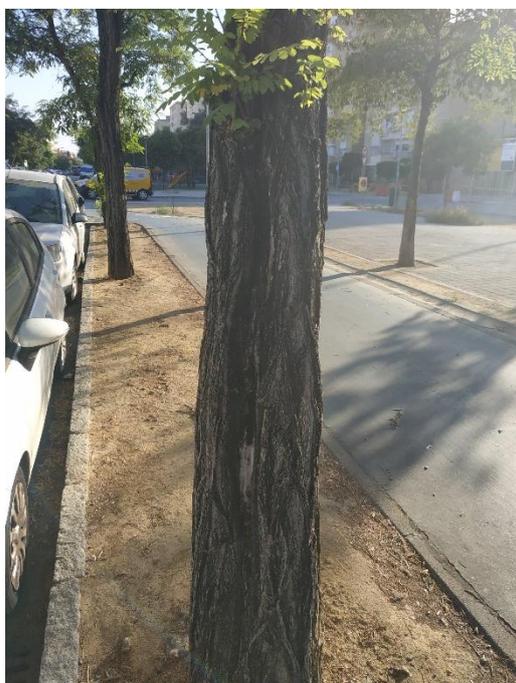
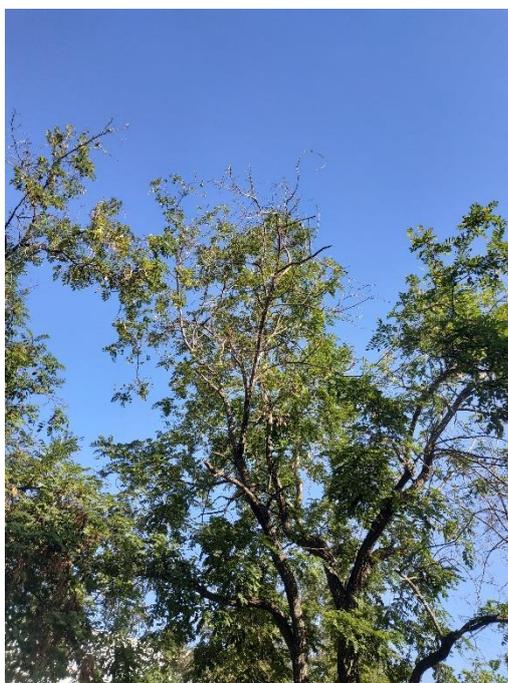
10. ESTADO GENERAL:
 - Ejemplar alterado, con defectos graves y baja vitalidad. Presenta baja densidad foliar y puntisecado de ramillas. Se observa cavidad longitudinal en tronco con duramen visible, que tiene una inclinación de 20º, y brotaciones epicórmicas.

Alteraciones del ejemplar con id 43703

11. OBSERVACIONES:
 - Interferencia ineludible de la posición arbolada con la obra de construcción de la Línea 3 de Metro de Sevilla, Subtramo I.
 - Los daños que pueden generarse a nivel radicular dada la interferencia de la posición con las obras previstas, tienen capacidad de mermar de forma inmediata la estabilidad del ejemplar, incluso su permanencia.

- Las alteraciones en tronco y copa, baja vitalidad, tamaño y porte del ejemplar hacen considerar inviable su trasplante.
 - El proyecto constructivo incluye la plantación de nuevos ejemplares, como compensación del total de arbolado afectado en este tramo.
