**Expediente: 345/2024**

SOLICITUD DE APEO DE ARBOLADO (AP-733-2024) PARTE 1ª  
MOTIVO: INCOMPATIBILIDAD CON OBRA

Código: AP-733-2024

Ubicación: Calle Mar de Alborán

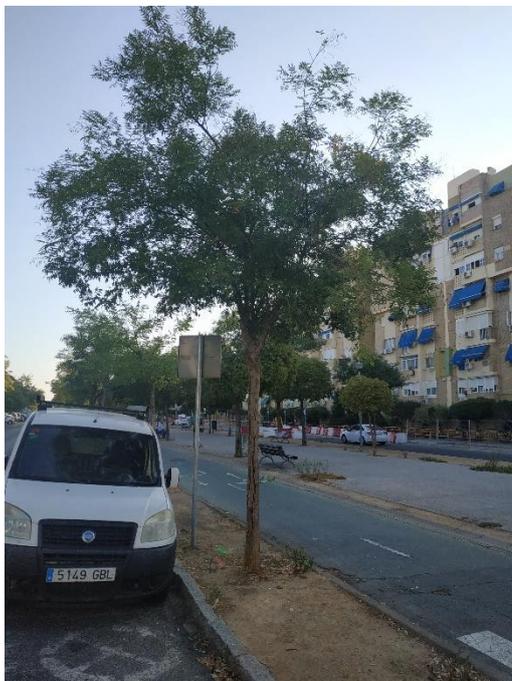
7. ALCORQUE:
8. LATITUD DE ACERADO(m): Bulevar
9. LESIONES GRAVES:
  - Herida longitudinal en tronco
10. ESTADO GENERAL:
  - Ejemplar joven con vitalidad normal, con herida longitudinal en tronco con pudrición activa

*Vista general del ejemplar con id 43712*

Puesto que la ejecución del proyecto no es compatible con la posición del ejemplar, que no existen alternativas posibles para preservar el árbol afectado y siendo inviable el trasplante del ejemplar, a causa de sus alteraciones, se justifica la solicitud de apeo por criterios INCOMPATIBILIDAD CON LA OBRA. Atendiendo a los criterios de renovación/gestión del arbolado del Ayuntamiento de Sevilla, se establecen las medidas compensatorias de restitución de los servicios ecosistémicos que aporta el árbol afectado con nuevas plantaciones.

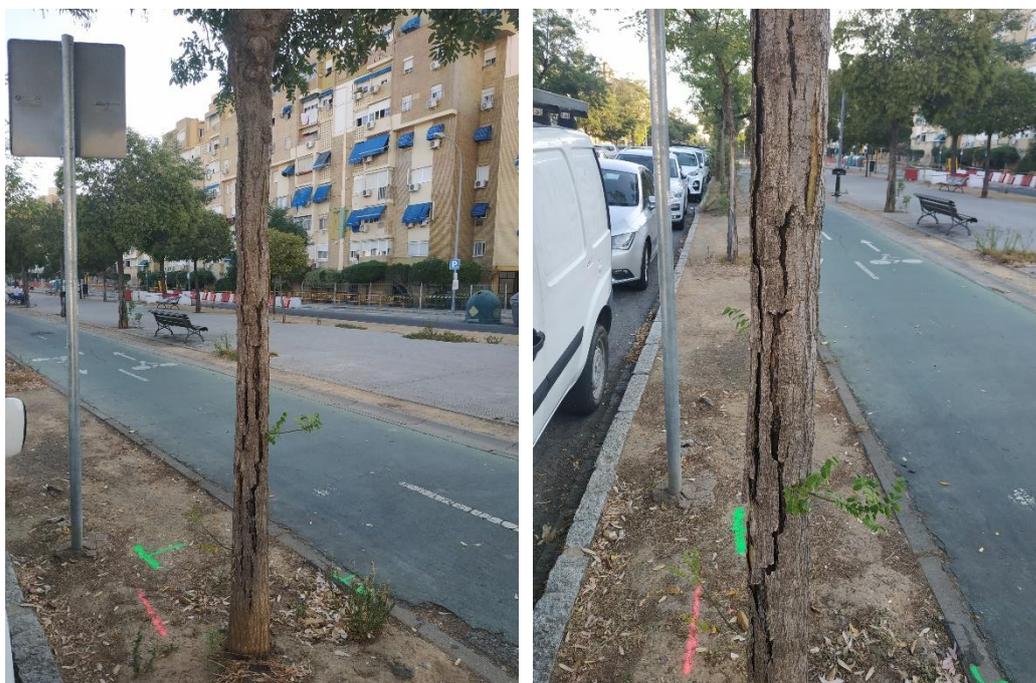
- Las alteraciones en tronco hacen considerar inviable su trasplante.
  - El proyecto constructivo incluye la plantación de nuevos ejemplares, como compensación del total de arbolado afectado en este tramo.

*Herida longitudinal en tronco del ejemplar con id 43712*
