SOLICITUD DE APEO DE ARBOLADO (AP-738-2024) PARTE 1ª
MOTIVO: INCOMPATIBILIDAD CON OBRA

Código: AP-738-2024

Ubicación: Calle Mar de Alborán

SOLICITUD DE APEO DE ARBOLADO (AP-738-2024) PARTE 2ª

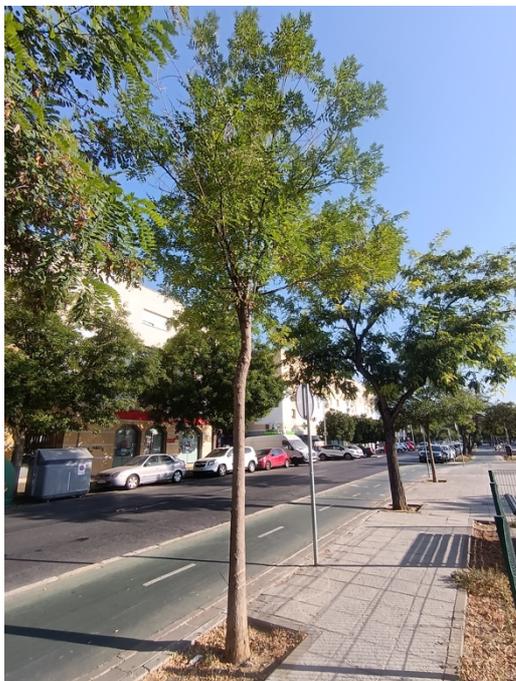
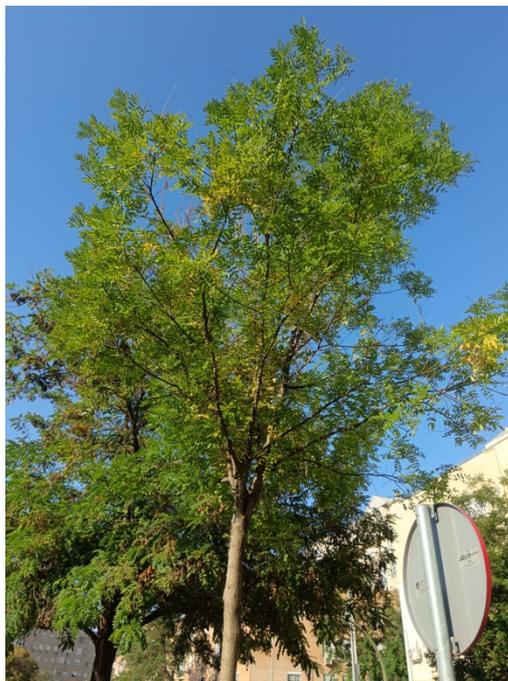
7. ALCORQUE: Menos de 1 m
8. LATITUD DE ACERADO(m): Bulevar
9. LESIONES GRAVES:
 - Chancros y maderas vistas en tronco.
 - Ramas secas.
 - Baja vitalidad.
10. ESTADO GENERAL:

- Ejemplar con lesiones en tronco, copa formada por brotaciones suplentes, presenta baja vitalidad y ramas secas.
11. OBSERVACIONES:
 - Interferencia ineludible de la posición arbolada con la obra de construcción de la Línea 3 de Metro de Sevilla, Subtramo I.

Vista general del ejemplar con id 43619

- Las alteraciones en tronco y copa y su baja vitalidad, hacen considerar inviable el trasplante.
 - El proyecto constructivo incluye la plantación de nuevos ejemplares, como compensación del total de arbolado afectado en este tramo.

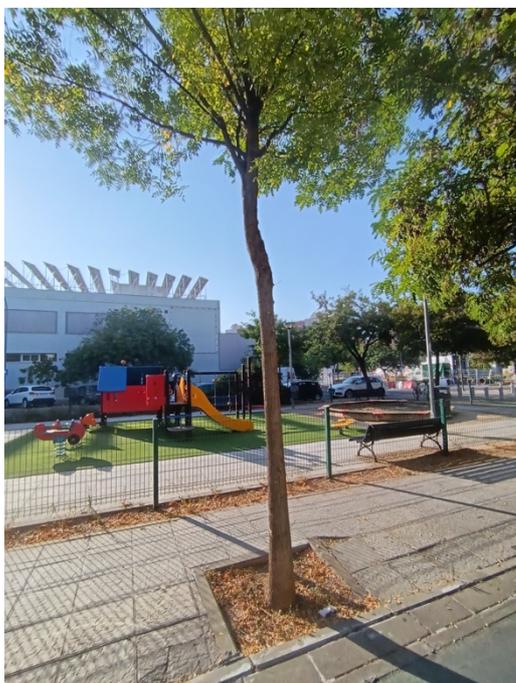
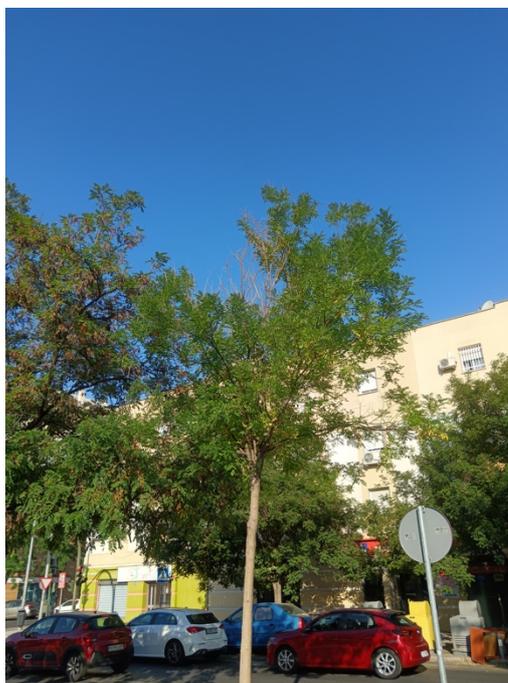
Copa formada por brotaciones suplentes. Baja vitalidad
