SOLICITUD DE APEO DE ARBOLADO (AP-771-2024) PARTE 1ª
MOTIVO: INCOMPATIBILIDAD CON OBRA

Código: AP-771-2024

Ubicación: Calle Parque de los Alcornocales

SOLICITUD DE APEO DE ARBOLADO (AP-771-2024) PARTE 2ª

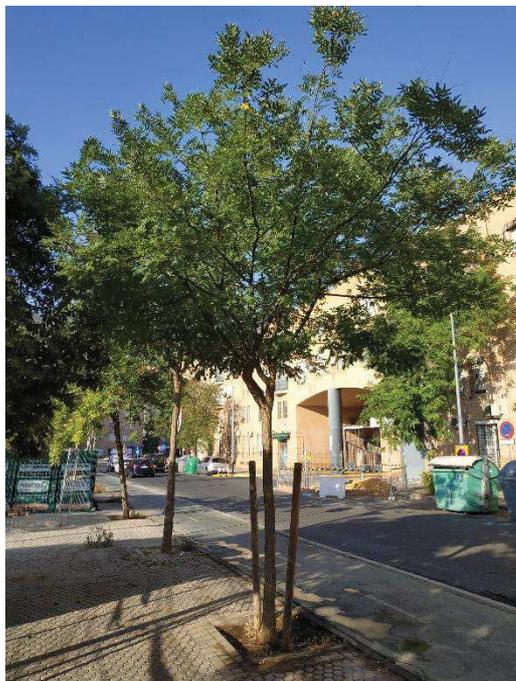
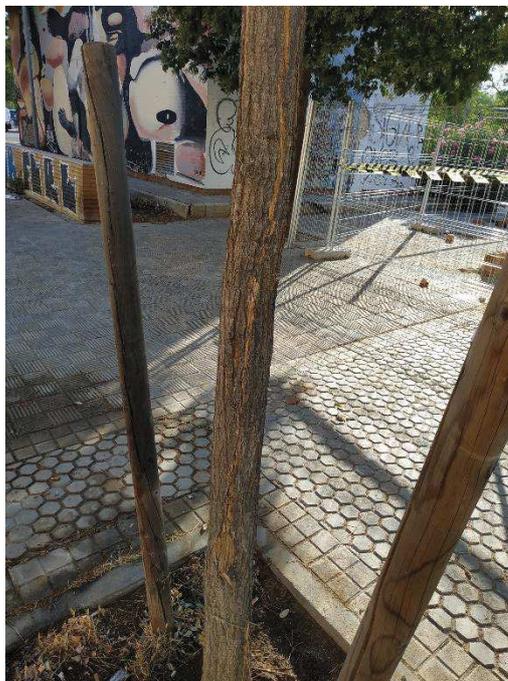
id 43601

8. LATITUD DE ACERADO(m): bulevar
9. LESIONES GRAVES:
 - Herida en tronco con presencia de cuerpos fructíferos
10. ESTADO GENERAL:
 - Ejemplar alterado por herida longitudinal con pudrición activa que se extiende por todo el tronco y compromete su futuro

11. OBSERVACIONES:
 - Interferencia ineludible de la posición arbolada con la obra de construcción de la Línea 3 de Metro de Sevilla, Subtramo I.
 - Los daños que pueden generarse a nivel radicular dada la interferencia de la posición con las obras previstas, tienen capacidad de mermar de forma inmediata la estabilidad del ejemplar, incluso su permanencia.

- Las alteraciones, vitalidad y porte del ejemplar hacen considerar inviable su trasplante.
 - El proyecto constructivo incluye la plantación de nuevos ejemplares, como compensación del total de arbolado afectado en este tramo.
