ESTUDIO Y VALORACIÓN DE AFECCIÓN SOBRE EL ARBOLADO POR LAS OBRAS DE REURBANIZACIÓN  
DEL ENTORNO DEL ARI-DSP-03 “La Cruz del Campo”.

FICHA DE SOLICITUD DE APEO Nº 663

**SOLICITUD DE APEO DE ARBOLADO VIARIO ID 113674**

**MOTIVO: INCOMPATIBILIDAD CON OBRAS DE URBANIZACIÓN DEL ARI-DSP-03 “LA CRUZ DEL CAMPO”**

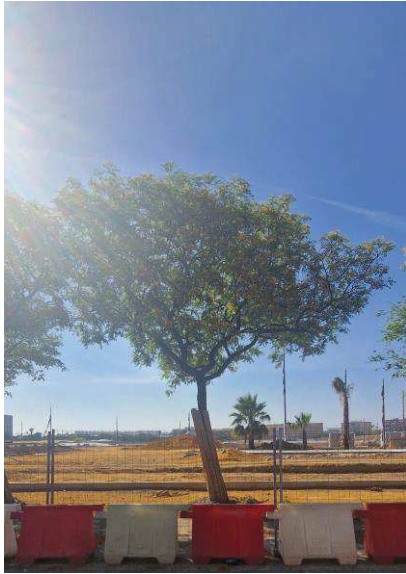
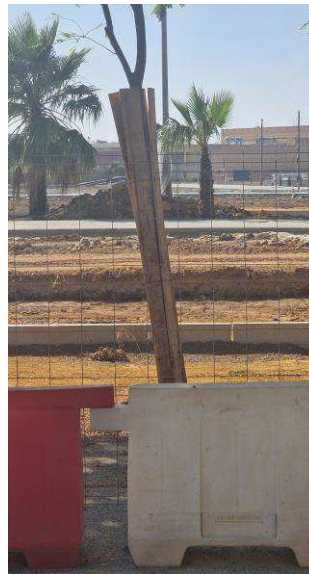
12. FOTOGRAFÍAS:

Se informa que el ejemplar adulto de Tipuana tipu situado en calle Tarso, con ID 113674, resulta incompatible con la obra de construcción proyectada que interfiere con la posición del ejemplar.

Así mismo indicar que este ejemplar forma parte de la alineación de arbolado de la Calle Tarso, que ha sido dañado gravemente en su sistema radicular por las obras de canalización, llevadas a cabo en dicha Avenida, lo que compromete seriamente su estabilidad futura.

Ejemplar adulto con copa en forma de pirámide invertida.

- Los daños generados a nivel radicular dada la interferencia de la posición con las obras en ejecución, tienen la capacidad de mermar de forma inmediata la estabilidad del ejemplar, incluso su permanencia.

El mantenimiento del arbolado existente, no es compatible con el desarrollo de infraestructuras de servicios urbanos y la construcción de pavimentos con garantía de estabilidad futura. La edad, tamaño y porte del ejemplar suponen que se considere inviable el trasplante en condiciones adecuadas que aseguren su viabilidad futura.
