SOLICITUD DE APEO DE ARBOLADO (AP-1241-2024) PARTE 1ª
MOTIVO: INCOMPATIBILIDAD CON OBRA

Código: AP-1241-2024

Ubicación: Avda. Alcalde Manuel del Valle

SOLICITUD DE APEO DE ARBOLADO (AP-1241-2024) PARTE 2ª

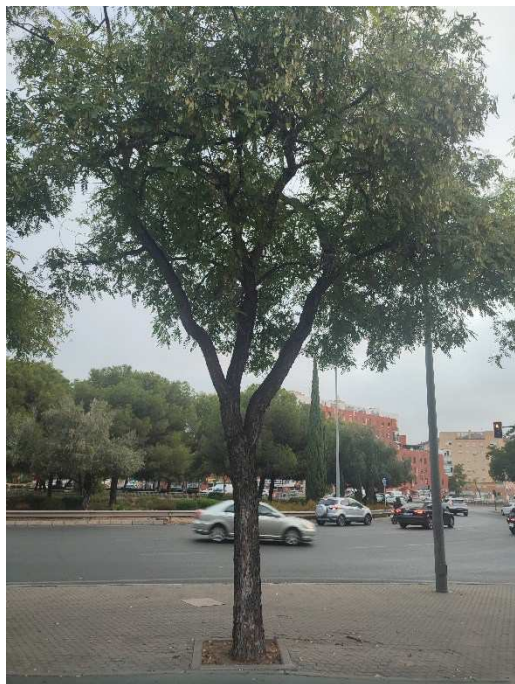
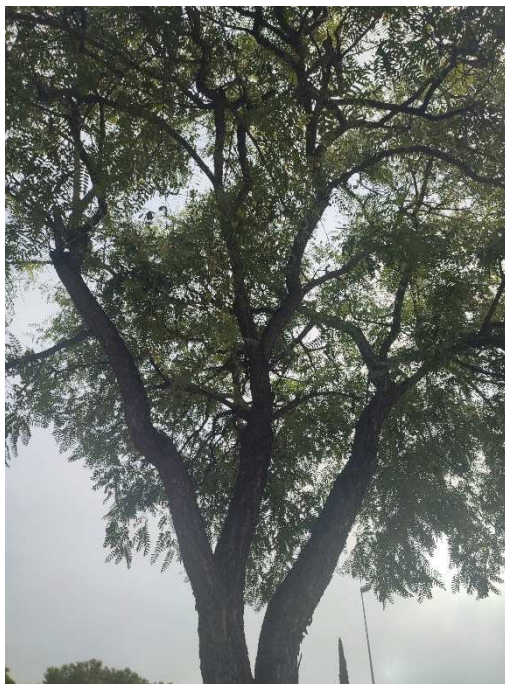
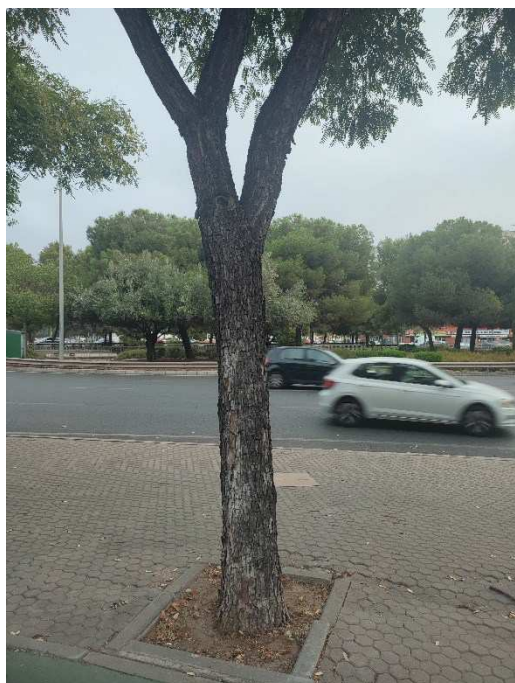
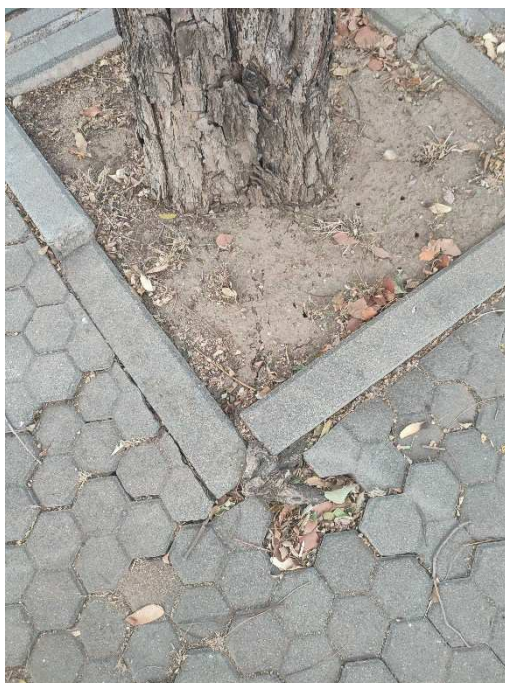
Imágenes del ejemplar con id 173

7. POSICIÓN: alcorque ALCORQUE: 1
8. LATITUD DE ACERADO(m): Más de 6 m
9. LESIONES GRAVES:
10. ESTADO GENERAL:
 - Ejemplar adulto sin lesiones significativas, estado normal. Pequeñas maderas vistas en tronco y copa, ramillas secas

11. OBSERVACIONES:
 - Interferencia ineludible de la posición arbolada con la obra de construcción de la Línea 3 de Metro de Sevilla, Subtramo II.
 - Los daños que pueden generarse a nivel radicular dada la interferencia de la posición con las obras previstas, tienen capacidad de mermar de forma inmediata la estabilidad del ejemplar, incluso su permanencia.

- La edad relativa, estado, tamaño y porte del ejemplar hacen considerar inviable su trasplante.
 - El proyecto constructivo incluye la plantación de nuevos ejemplares, como compensación del total de arbolado afectado en este tramo.

Puesto que la ejecución del proyecto no es compatible con la posición del ejemplar, que no existen alternativas posibles para preservar el árbol afectado y siendo inviable el trasplante del ejemplar, a causa de su tamaño y porte, se justifica la solicitud de apeo por criterios INCOMPATIBILIDAD CON LA OBRA. Atendiendo a los criterios de renovación/gestión del arbolado del Ayuntamiento de Sevilla, se establecen las medidas compensatorias de restitución de los servicios ecosistémicos que aporta el árbol afectado con nuevas plantaciones.
