Expediente: 15/2025
AP-1240-2024 a AP-1373-2024 y AP-1375-2024
AP-1251-2024
CAF

SOLICITUD DE APEO DE ARBOLADO (AP-1251-2024) PARTE 1ª
MOTIVO: INCOMPATIBILIDAD CON OBRA

Código: AP-1251-2024

Ubicación: Avda. La Barzola

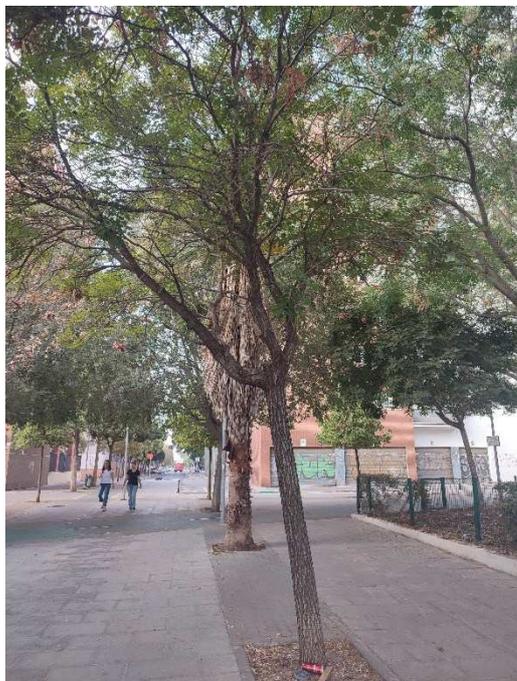
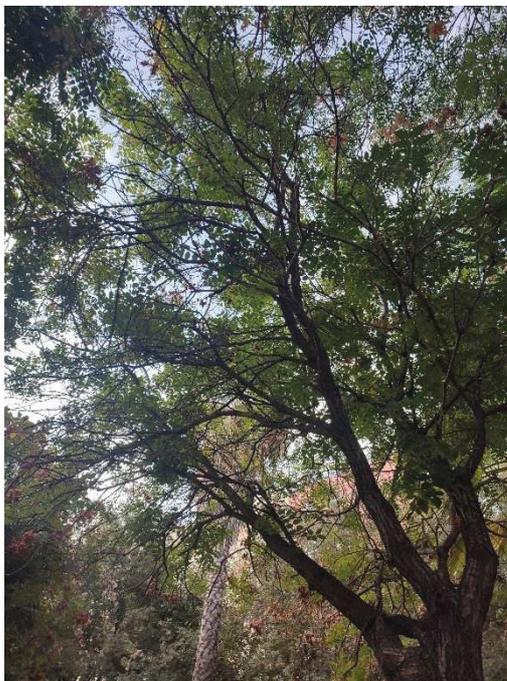
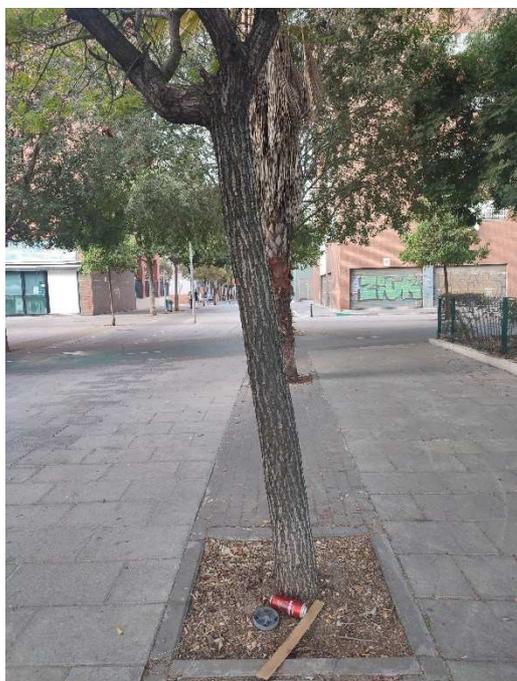
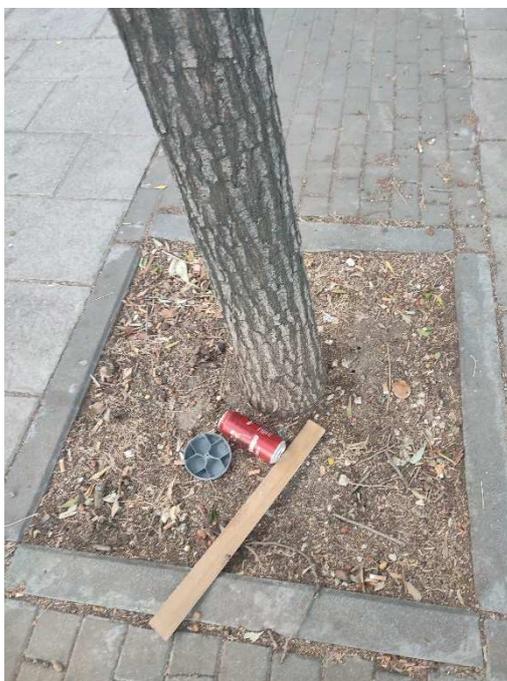
Imágenes del ejemplar con id 123057

7. POSICIÓN: alcorque ALCORQUE: 1
8. LATITUD DE ACERADO(m): Más de 6 m
9. LESIONES GRAVES:
 - Cuello ligeramente enterrado.
 - Numerosas ramas secas
10. ESTADO GENERAL:

- Ejemplar alterado, con vitalidad baja y numerosas ramas secas
11. OBSERVACIONES:
 - Interferencia ineludible de la posición arbolada con la obra de construcción de la Línea 3 de Metro de Sevilla, Subtramo II.

- Los daños que pueden generarse a nivel radicular dada la interferencia de la posición con las obras previstas, tienen capacidad de mermar de forma inmediata la estabilidad del ejemplar, incluso su permanencia.

- Las alteraciones en copa, baja vitalidad, tamaño y porte del ejemplar hacen considerar inviable su trasplante.
 - El proyecto constructivo incluye la plantación de nuevos ejemplares, como compensación del total de arbolado afectado en este tramo.
