SOLICITUD DE APEO DE ARBOLADO (AP-1304-2024) PARTE 1ª
MOTIVO: INCOMPATIBILIDAD CON OBRA

Código: AP-1304-2024

Ubicación: Jardines Poeta Fdez de los Ríos y Victoria Kent

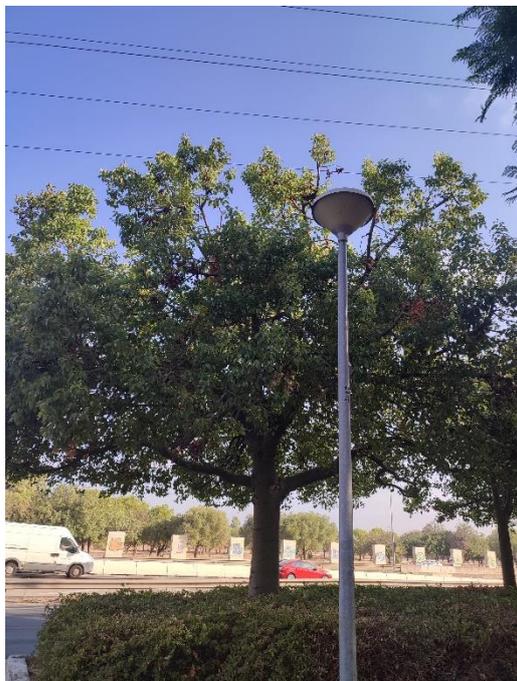
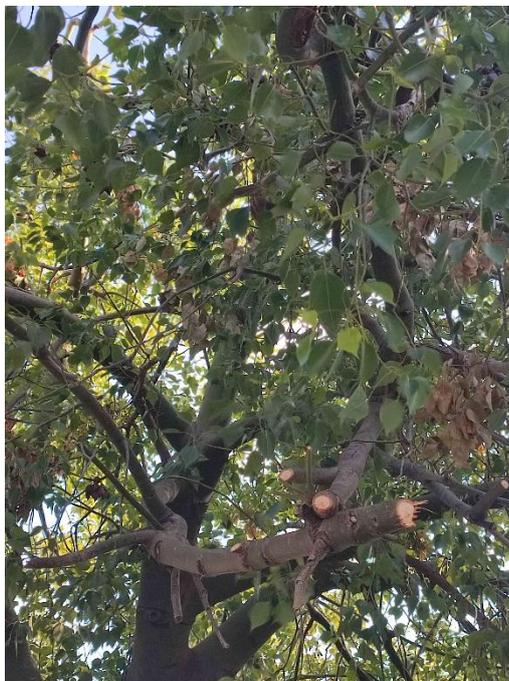
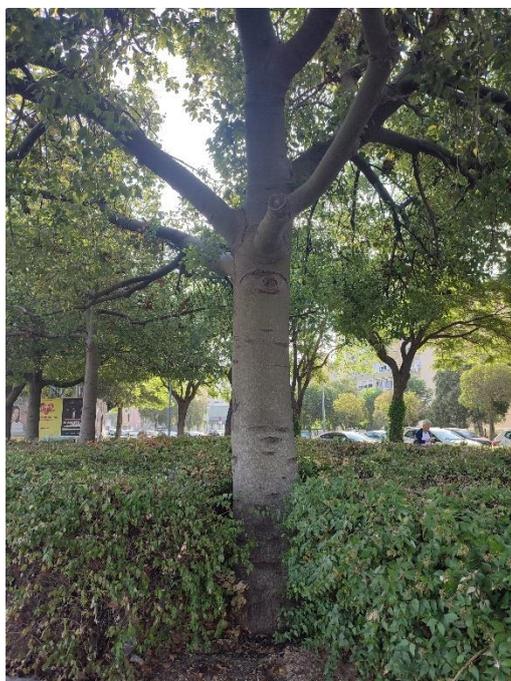
Imágenes del ejemplar con id 322

1. FECHA: 20/11/2024
2. SITUACIÓN: Jardines Poeta Fdez de los Ríos y Victoria Kent
3. DISTRITO: Macarena
4. ESPECIE: *Brachychiton populneus*, ID: 322
5. P.C. (c.m): 136

6. ALTURA (m): 6
7. POSICIÓN: terrizo ALCORQUE:
8. LATITUD DE ACERADO(m): Más de 6 m
9. LESIONES GRAVES:
10. ESTADO GENERAL:
 - Ejemplar sin alteraciones significativas. presenta cuello enterrado y copa ligeramente desestructurada por podas debido a cable de alta tensión

11. OBSERVACIONES:
 - Interferencia ineludible de la posición arbolada con la obra de construcción de la Línea 3 de Metro de Sevilla, Subtramo II.
 - Los daños que pueden generarse a nivel radicular dada la interferencia de la posición con las obras previstas, tienen capacidad de mermar de forma inmediata la estabilidad del ejemplar, incluso su permanencia.

- La edad relativa, tamaño y porte del ejemplar hacen considerar inviable su trasplante.
 - El proyecto constructivo incluye la plantación de nuevos ejemplares, como compensación del total de arbolado afectado en este tramo.

Puesto que la ejecución del proyecto no es compatible con la posición del ejemplar, que no existen alternativas posibles para preservar el árbol afectado y siendo inviable el trasplante del ejemplar, a causa de su tamaño y porte, se justifica la solicitud de apeo por criterios INCOMPATIBILIDAD CON LA OBRA. Atendiendo a los criterios de renovación/gestión del arbolado del Ayuntamiento de Sevilla, se establecen las medidas compensatorias de restitución de los servicios ecosistémicos que aporta el árbol afectado con nuevas plantaciones.
