**Expediente: 15/2025**

SOLICITUD DE APEO DE ARBOLADO (AP-1306-2024) PARTE 1ª  
MOTIVO: INCOMPATIBILIDAD CON OBRA

Código: AP-1306-2024

Ubicación: Jardines Poeta Fdez de los Ríos y Victoria Kent

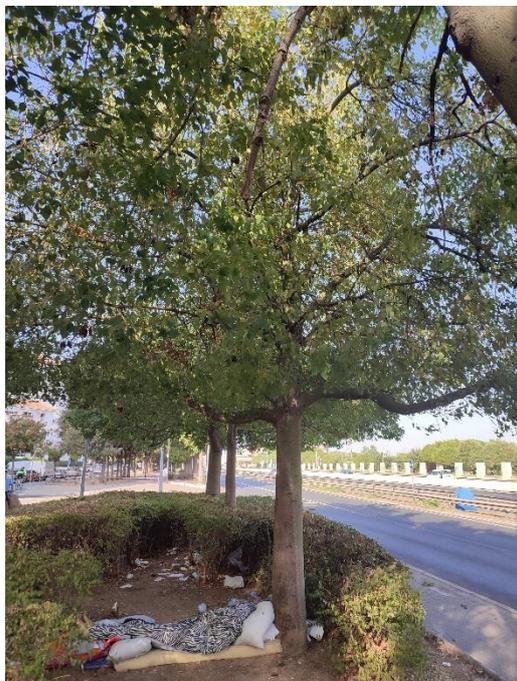
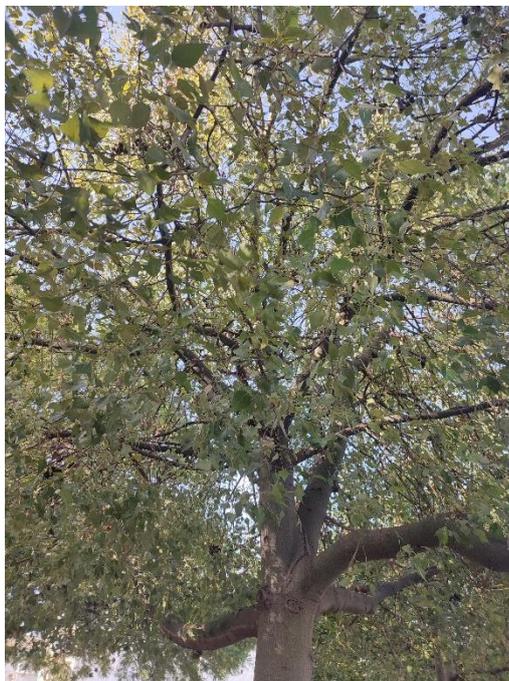
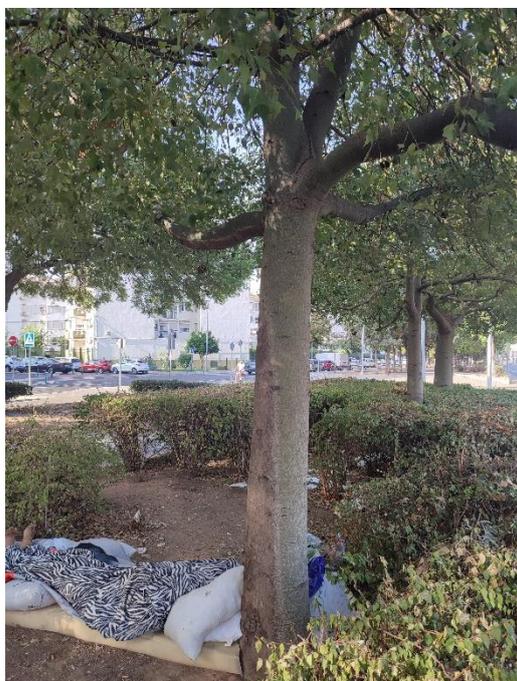
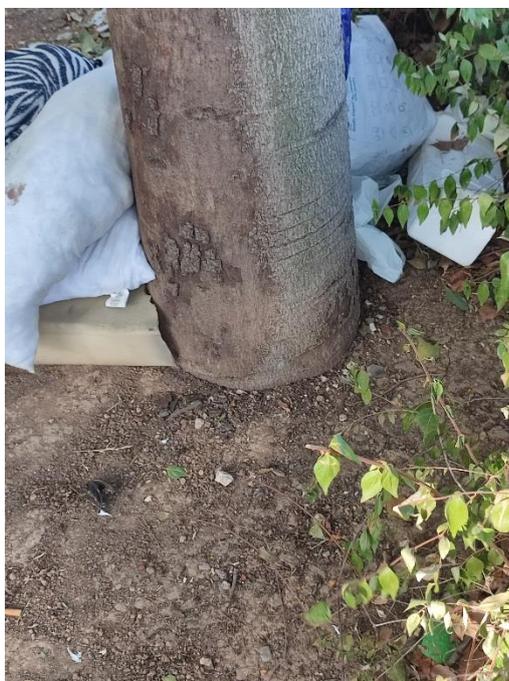
**12. FOTOGRAFÍAS DEL EJEMPLAR:**

6. ALTURA (m): 6
7. POSICIÓN: terrizo ALCORQUE:
8. LATITUD DE ACERADO(m): Más de 6 m
9. LESIONES GRAVES:
10. ESTADO GENERAL:
  - Ejemplar sin alteraciones significativos y vitalidad normal. Cuello enterrado y copa ligeramente desestructurada por podas debido a cable de alta tensión

11. OBSERVACIONES:
  - Interferencia ineludible de la posición arbolada con la obra de construcción de la Línea 3 de Metro de Sevilla, Subtramo II.
  - Los daños que pueden generarse a nivel radicular dada la interferencia de la posición con las obras previstas, tienen capacidad de mermar de forma inmediata la estabilidad del ejemplar, incluso su permanencia.

- La edad relativa, tamaño y porte del ejemplar hacen considerar inviable su trasplante.
  - El proyecto constructivo incluye la plantación de nuevos ejemplares, como compensación del total de arbolado afectado en este tramo.

*Imágenes del ejemplar con id 325*
