SOLICITUD DE APEO DE ARBOLADO (AP-1318-2024) PARTE 1ª
MOTIVO: INCOMPATIBILIDAD CON OBRA

Código: AP-1318-2024

Ubicación: Jardines Poeta Fdez de los Ríos y Victoria Kent

SOLICITUD DE APEO DE ARBOLADO (AP-1318-2024) PARTE 2ª

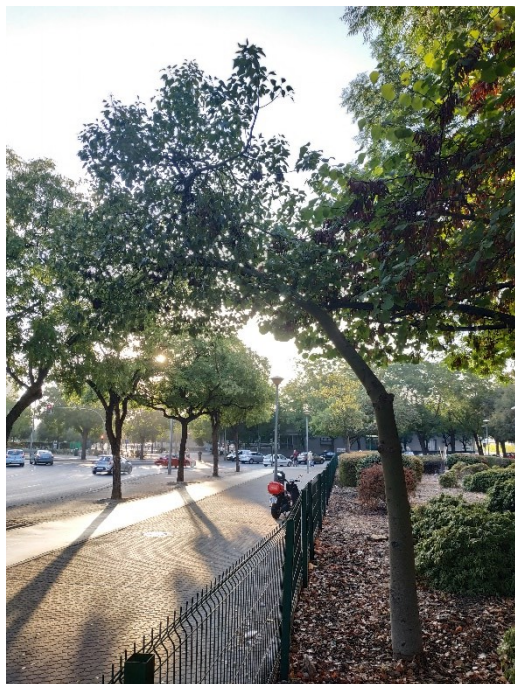
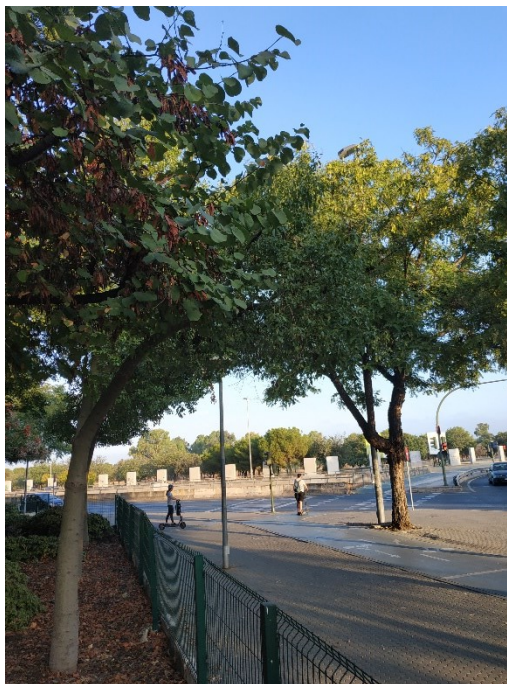
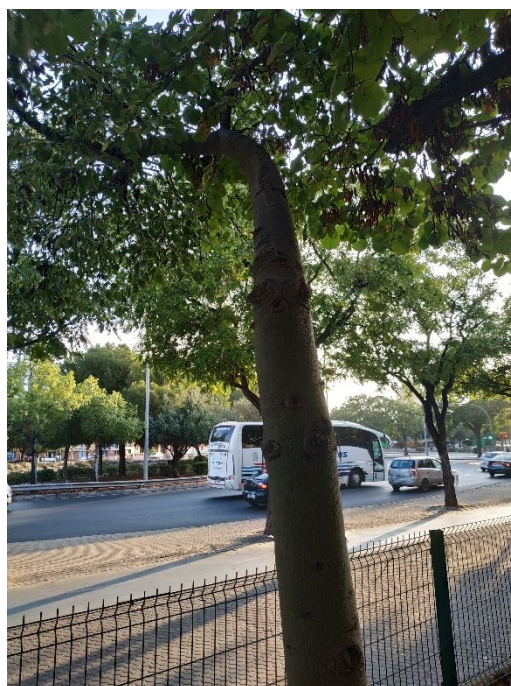
12. FOTOGRAFÍAS DEL EJEMPLAR:

6. ALTURA (m): 4
7. POSICIÓN: terrizo
8. LATITUD DE ACERADO(m):
9. LESIONES GRAVES:
 - Copa inclinada más 30°.
 - Maderas vistas por cortes de poda
10. ESTADO GENERAL:

- Ejemplar adulto alterado, dominado por ejemplar cercano.
11. OBSERVACIONES:
 - Interferencia ineludible de la posición arbolada con la obra de construcción de la Línea 3 de Metro de Sevilla, Subtramo II.

- Los daños que pueden generarse a nivel radicular dada la interferencia de la posición con las obras previstas, tienen capacidad de mermar de forma inmediata la estabilidad del ejemplar, incluso su permanencia.

- Las alteraciones, tamaño y porte del ejemplar hacen considerar inviable su trasplante.
 - El proyecto constructivo incluye la plantación de nuevos ejemplares, como compensación del total de arbolado afectado en este tramo.

Imágenes del ejemplar con id 123807

Por la presente, la UTE METRO SUBTRAMO 2 LÍNEA 3 SEVILLA (DRAGADOS-AZVI), solicita autorización para proceder al apeo de un ejemplar de *Brachychiton populneus* id 123807, situado en el Distrito Macarena, en Jardines Poeta Fdez de los Ríos y Victoria Kent, a causa de la ejecución de las obras de Construcción de la Línea 3 de Metro de Sevilla-Tramo Norte: Pino Montano-Prado de San Sebastián. Subtramo II: Los Mares-San Lázaro, que interfiere de manera ineludible con la posición arbolada, su área crítica de anclaje radicular y copa, comprometiendo irreversiblemente la estabilidad mecánica, la integridad estructural y la viabilidad fisiológica y funcional del árbol. PLAN VE, empresa especializada en arboricultura, ha sido contratada para la valoración del arbolado afectado y la redacción de las fichas de evaluación correspondientes.

Puesto que la ejecución del proyecto no es compatible con la posición del ejemplar, que no existen alternativas posibles para preservar el árbol afectado y siendo inviable el trasplante del ejemplar, a causa de sus alteraciones, tamaño y porte, se justifica la solicitud de apeo por criterios INCOMPATIBILIDAD CON LA OBRA. Atendiendo a los criterios de renovación/gestión del arbolado del Ayuntamiento de Sevilla, se establecen las medidas compensatorias de restitución de los servicios ecosistémicos que aporta el árbol afectado con nuevas plantaciones.
